# 贵港平南县康世达生猪养殖有限公司“1·16”较大坍塌事故调查报告

2024年1月16日10时30分许，贵港市平南县康世达生猪养殖有限公司在集粪池施工过程中发生坍塌事故，造成3人死亡，直接经济损失195万元。

调查认定，平南县康世达生猪养殖有限公司“1·16”坍塌事故是一起严重违规组织施工建设、违章指挥、冒险作业导致集粪池墙体坍塌的较大生产安全责任事故。

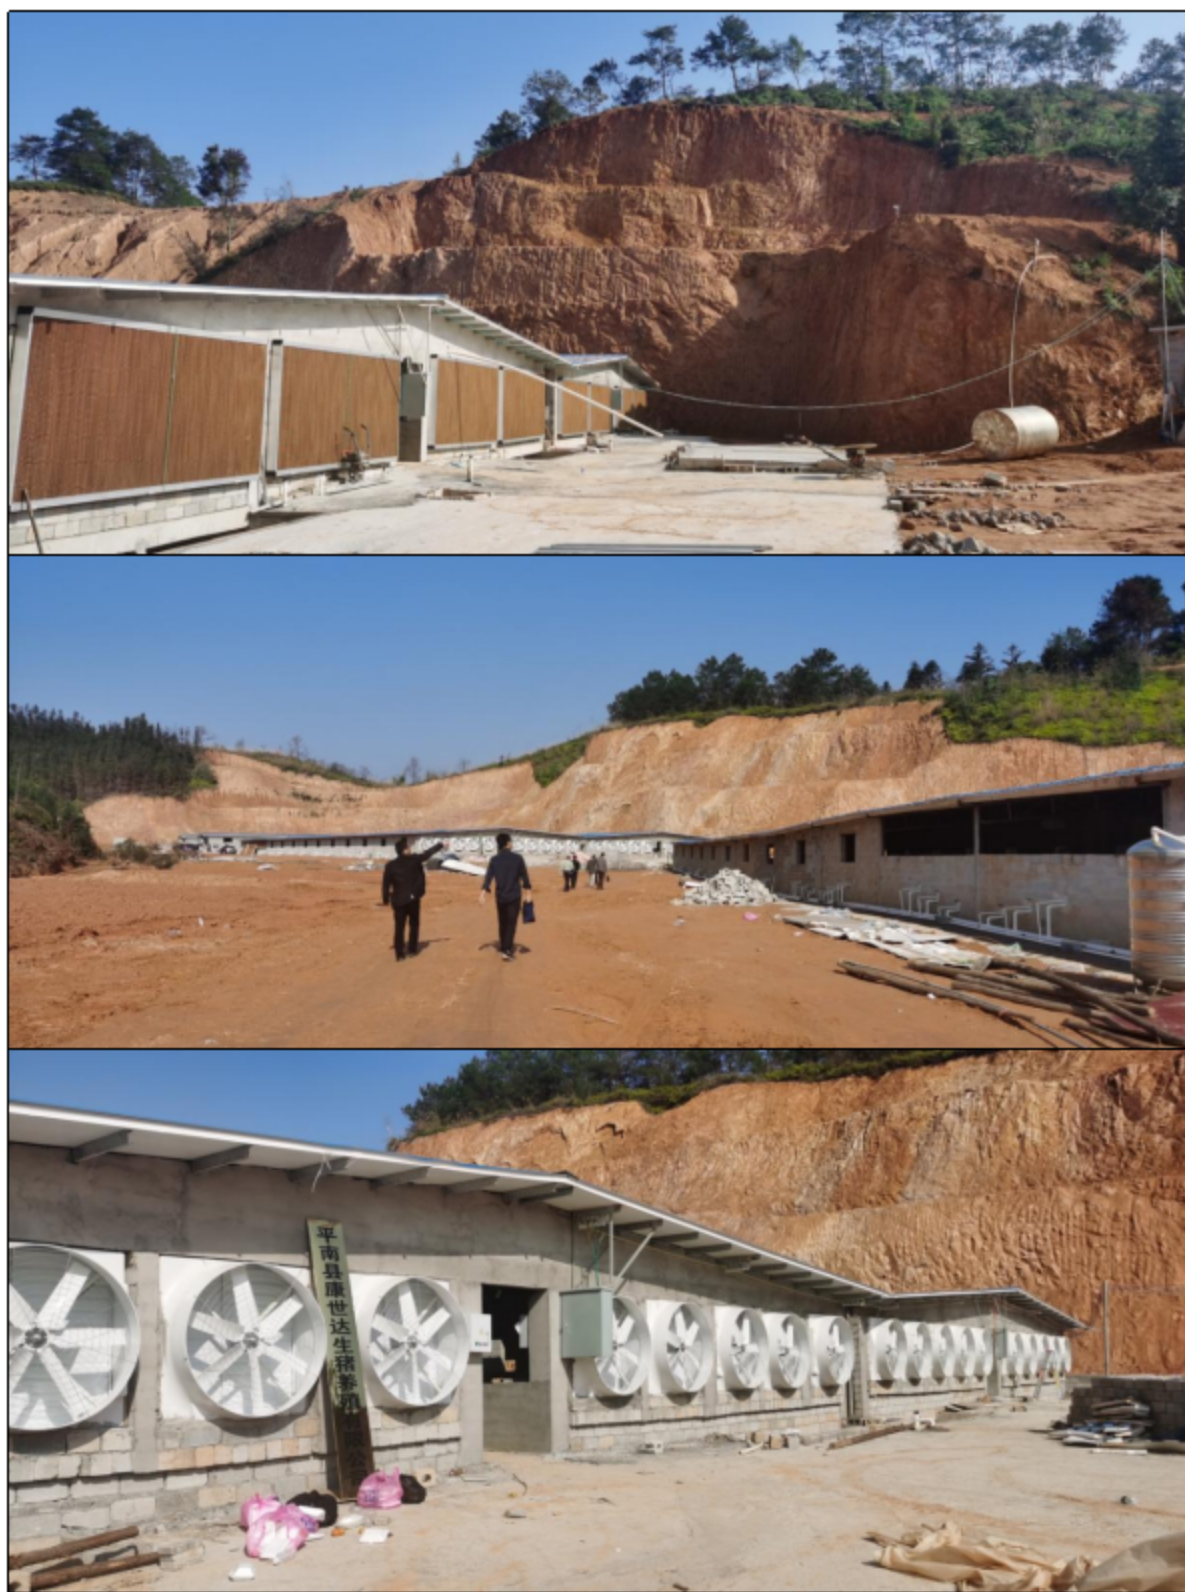
图 2 事故单位猪舍实景图

**2. 项目建设情况。**平南县康世达生猪养殖项目于 2023 年 7 月开始施工建设，在完成了清表、土地平整、水电设施安装后，新建 6 个猪舍、1 栋二层办公楼（含职工宿舍）、1 个配电房主体工程，正在进行料塔和料线、水管等设备安装和新建集粪池土建施工。经核查，该项目无勘察、设计、施工单位，无建设场地勘察文件、设计图纸、无相关施工方案。莫\*玲根据养殖规模和需求，参照《贵港市农用设施用地（养殖、种植）生产用房设计通用示范图集》中“肉猪养殖舍设计通用示范图”自行规划、设计、建设猪舍，同时参照其他猪场建设情况指挥施工。无专业施工队伍进行施工，所用工人为附近找的临时工人。

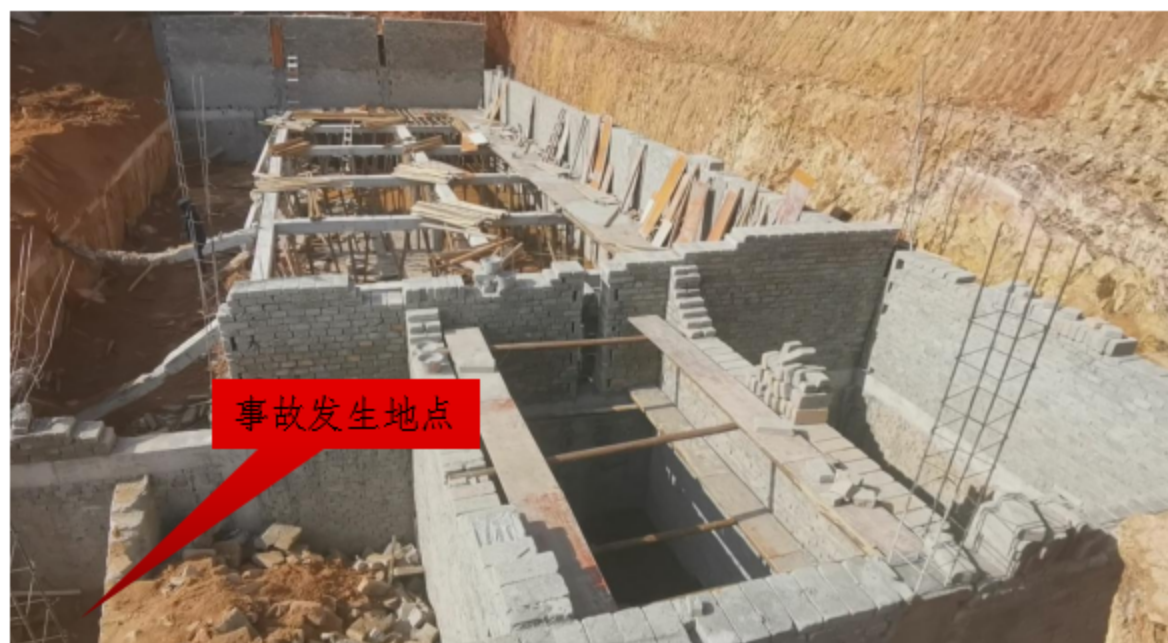
图 3 集粪池实景纵向视图

**3. 集粪池施工情况。**2023 年 12 月，猪舍等土建工程完工后，开始进行集粪池施工，事故发生前，完成深基坑开挖及大部分柱、梁、砖墙的施工。集粪池基坑深度约 6.55 米，其中基坑西侧山体高切坡高度约 3 米至 10 米，深基坑及高切坡均属于超过一定规模的危险性较大工程（以下简称“危大工程”），法人莫\*玲未落实《贵港市农用设施用地（养殖、种植）生产用房设计通用示范图集》中“肉猪养殖舍设计通用示范图”中要求：（1）在基坑开挖及支护、监测等委托有资质设计单位另行专项设计；（2）施工单位须明确危大工程范围、编制和落实专项施工方案，召开专项施工方案专家论证会；（3）施工过程中应加强对周边环境进行监测，对危大工程采取的施工措施应检验和监测，以确保工程施工安全。

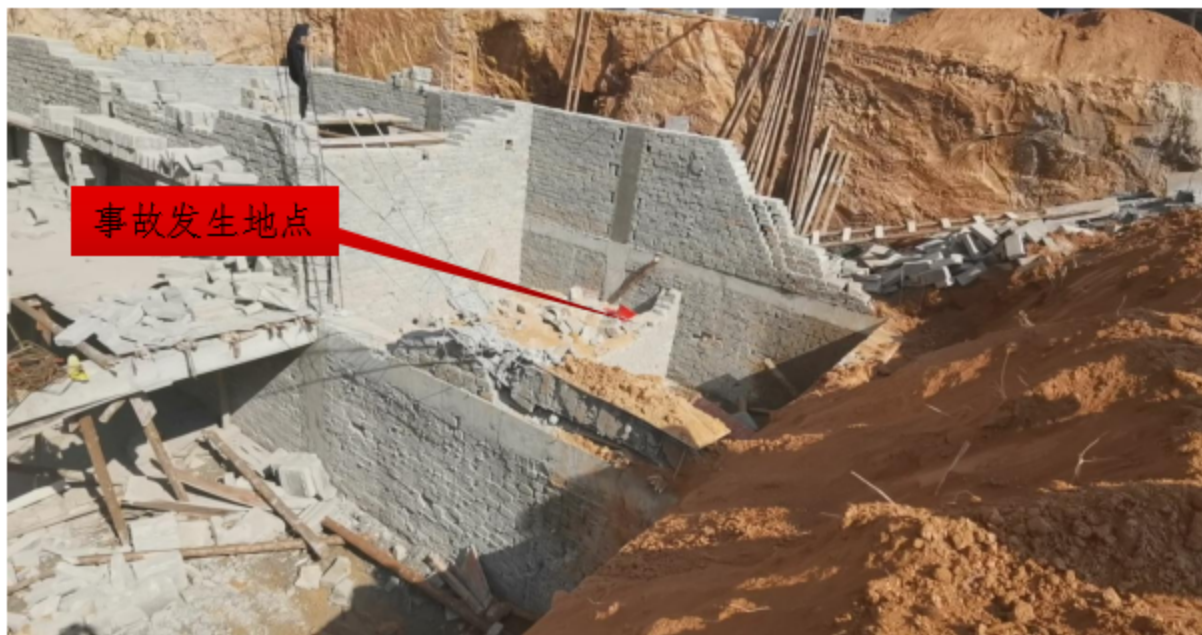
图 5 事故发生位置图

10时30分许，集粪池外墙土方回填过程中发生塌方，当时基坑内有6人在工作，回填土将外墙和立柱推倒，莫\*玲、王\*平被埋在第一个基坑内（见图10），黄\*发被倒下的墙砸倒后被掩埋，同在集粪池施工的其他人员未受伤。10时32分许，谢\*凤得知莫\*玲被埋后，立即打电话给林\*东告知其猪场塌方，莫\*玲被埋。11时许，林\*东到达现场后立即组织人员救人，并打电话报告同和镇镇长梁燕，请梁燕同志通知120急救车和消防人员。
