# 郴州北湖鲲鹏商贸城住宅及住宅停车库项目 “3·23”一般高处坠落事故调查报告

郴州市政府事故调查组  
2023 年 8 月

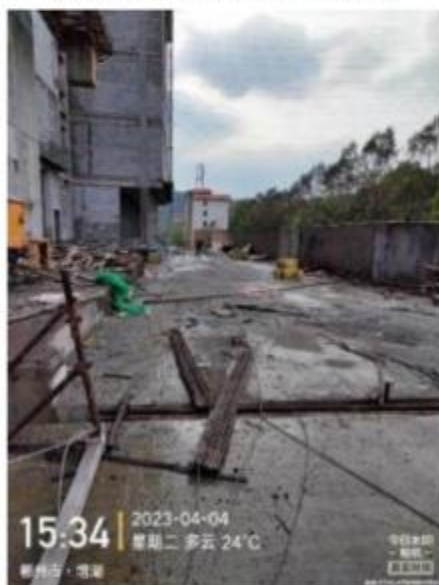
图1 钢丝绳长度测量

事故发生时吊篮悬吊平台位于建筑物第13层位置。并在13层位置东北侧墙角发现事故发生时吊篮平台与建筑物撞击的缺口及洒落的水泥砂浆。

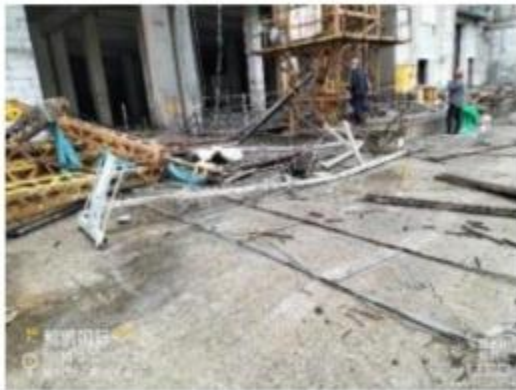
图 6 悬挂机构现场图

(1) 悬挂机构：悬挂机构未按产品说明书规定的配重悬挂支架安装方式装设，前梁直接搁置在建筑物顶部屋面的反梁上，且搁置点未采取可靠的防滑移措施。

**1.吊篮未按产品说明书规定和相关规范安装，存在重大事故隐患。**悬挂机构未按产品说明书规定的配重、悬挂支架安装方式装设，前梁直接搁置在建筑物顶部屋面的反梁上，且搁置点未采

取可靠的防滑移措施，违反了《建筑施工工具式脚手架安全技术规范》（JGJ 202-2010）第 5.4.6 条“悬挂机构宜采用刚性联结方式进行拉结固定。”和第 5.4.7 条“悬挂机构前支架严禁支撑在女儿墙上、女儿墙外或建筑物挑檐边缘。”的规定。根据《房屋市政工程生产安全重大事故隐患判定标准》（2022 版）第十五条“其他严重违反房屋市政工程安全生产法律法规、部门规章及强制性标准，且存在危害程度较大、可能导致群死群伤或造成重大经济损失的现实危险，应判定为重大事故隐患”规定判定为重大事故隐患。

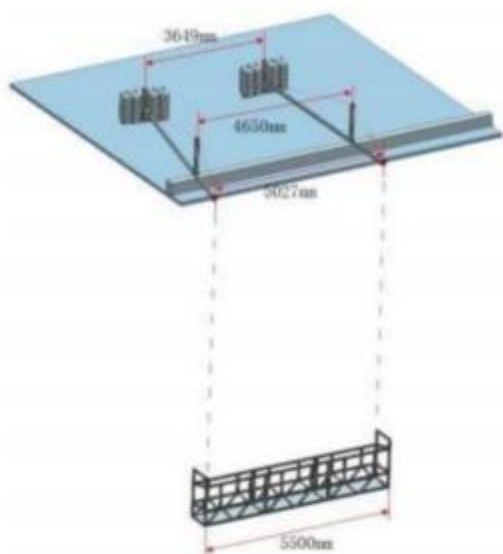
图 10 悬挂机构屋面布置及尺寸图示

两悬挂装置吊点间距为5027mm，悬挂装置吊点间距与吊篮平台吊点误差达到470mm。

**2.悬挂机构吊点水平间距与吊篮平台的吊点间距过大，吊篮平台升降时将通过钢丝绳向悬挂机构传递水平拉力，破坏悬挂机构的稳定性。**两悬挂装置吊点间距为 5027mm，悬挂装置吊点间距与吊篮平台吊点误差达到 470mm。违反了《建筑施工工具式脚手架安全技术规范》（JGJ 202-2010）第 5.4.12 条“当使用两个以上悬挂机构时，悬挂机构吊点水平间距与吊篮平台的吊点间距应相等，其误差不应大于 50mm”的规定。

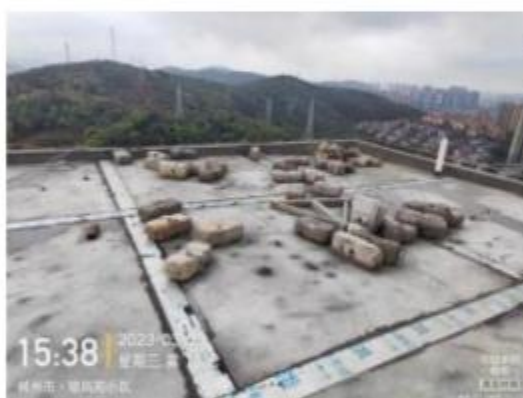
图 12 建筑物屋面配重散落现场图

(2) 配重: 配重未进行可靠的安装固定。

**3.配重未进行可靠的安装固定，配重从悬挂装置上脱离，使悬挂机构稳定性完全丧失。**配重未进行可靠的安装固定，不符合《高处作业吊篮》（GB/T 19155-2017）第 9.3.2 条“配重应坚固地安装在配重悬挂支架上，只有在需要拆除时方可拆卸。配重应锁住以防止未授权人员拆卸”的规定。

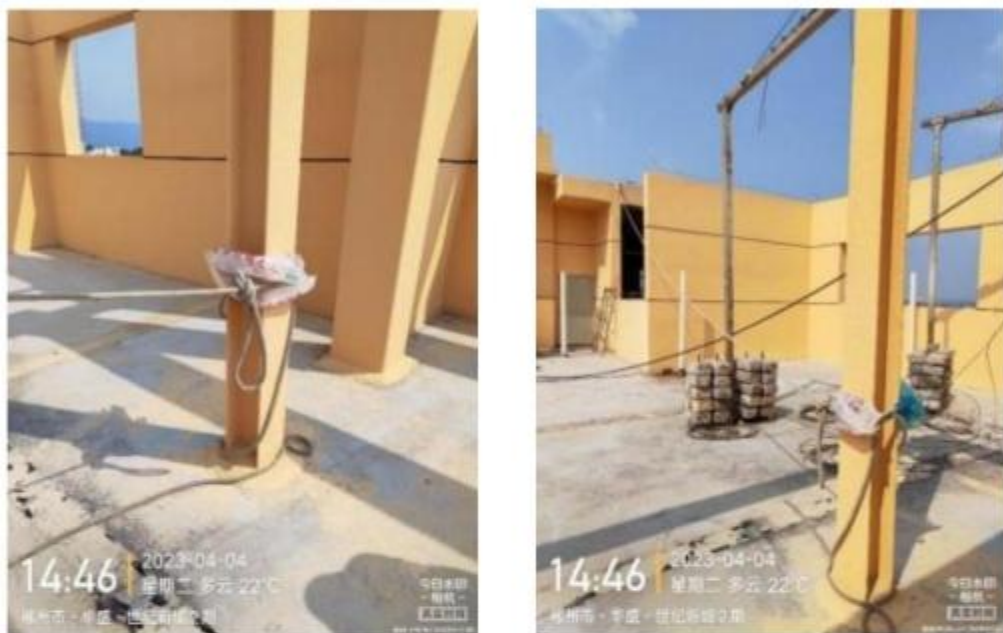
图 16、17 独立设置的安全绳

(3) 事故现场安全绳和悬吊平台上均未发现安全带及配套使用的自锁器。

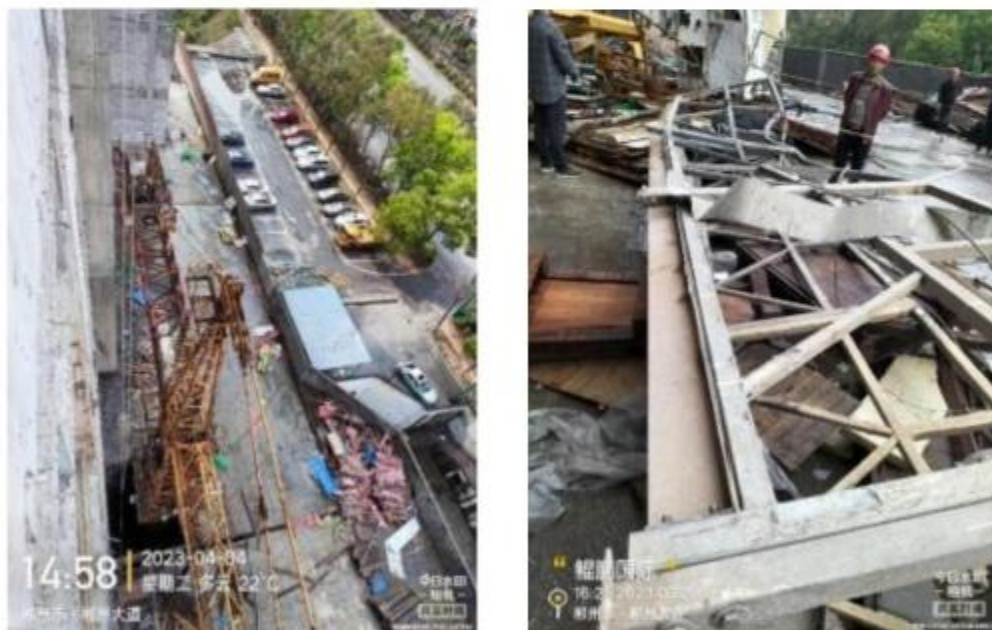
图 18、19 安全绳和悬吊平台上未发现安全带及配套使用的自锁器

**4.作业人员未取得高处作业吊篮操作证，未按要求佩戴安全带等安全防护用品，在吊篮作业平台从高处坠落时作业人员随吊**

篮一并坠落，导致人身伤亡事故发生。
