# 重庆长寿五宝农业开发有限公司“11·29” 较大中毒和窒息事故调查报告

2023 年 11 月 29 日 11 时许，重庆市长寿区五宝农业开发有限公司生猪养殖场在作业过程中发生一起中毒和窒息事故，造成 4 人死亡、2 人受伤，直接经济损失 88.164673 万元。

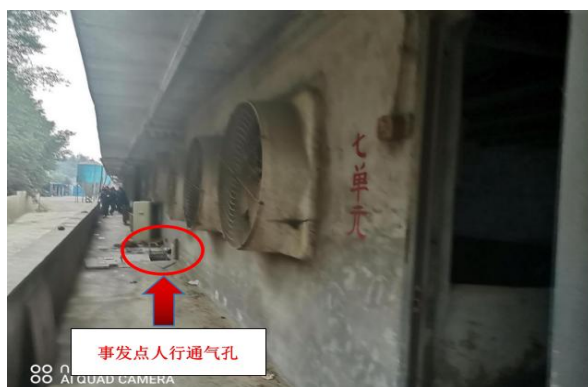
图 3：现场勘察猪舍外通道图

排污阀操作走道位于猪舍外人行走道下方，两侧为砖砌结构，其顶部，也就是猪舍外走道，为预制板浇筑混凝土，在其东部端头第十一单元猪舍下设有一个出入口，高 1.97 米，宽 0.8 米，便于人员随意进出。在操作走道顶部靠近猪舍位置间隔设置了 13 个人行通气孔，第五单元至第十单元每单元设置 2 处人行通气孔，每个人行通气孔长约 0.8 米，宽约 0.6 米，分别有 2 块水泥盖板封堵。（见图 3、图 4）

五宝公司等养殖企业要完善有限空间作业安全管理制度和安全操作规程，严格“先通风、再检测、后作业”进行有限空间作业，要加强现场安全管理，定期对有限空间进行辨识与风险分析，规范设置有限空间安全警示标志，加强有限空间作业针对性安全教育培训和应急实操演练，坚决纠正违章作业、盲目施救的惯性行为，提高作业人员的安全意识和应急处置能力。五宝公司要竭力提升有限空间本质安全，重新对操作走道进行改建，或改进操作走道通风口，增设通风设施设备。五宝公司应采取措施封闭养殖场化粪池口，规范化粪池有毒有害气体的排放途径，配备有限空间作业的相关检测设备和防护用品，并教育督促从业人员使用。

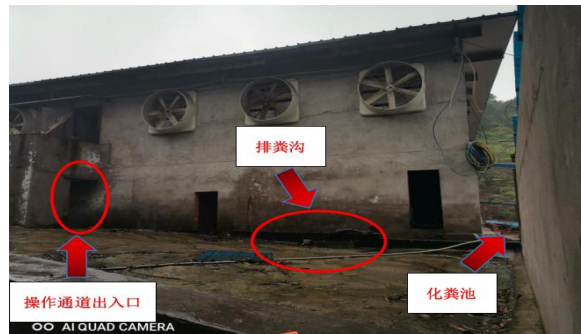
图 5：阀门操作通道入口位置图

在第十二单元猪舍东侧设置了一个地上化粪池，与单元化连体猪舍相距 1 米，长 37.7 米，宽 8.15 米，地面上高 2.5 米，分为 5 格相互连通，中间部分采用水泥板封盖，两端部分敞开，使用破损彩瓦苫盖，靠近排粪沟位置的处于敞开状态的化粪池区域长 4.3 米、宽 8.15 米。阀门操作通道出入口与化粪池边沿距离 9.3 米。化粪池末端设置有一泵房，该泵房将化粪池内粪液采用机械方式抽取到后山露天蓄池内灌溉山上果林。（见图 5）

事故当天，因正在通过管道排放粪便，排出的粪便搅动化粪池，大量的有毒有害气体溢出，在风力的作用下，随风向操作走道出入口方向流动和扩散，并流入到操作走道内，致使大量有毒有害气体（含硫化氢等）充满了操作走道内。同时作业人员在进入操作走道内时无任何防范措施，现场施救人员无应急救援能力和安全防范意识，作业人员中毒窒息后，施救人员在无任何安全防范措施的情况下盲目施救，造成4人中毒和窒息死亡、2人受伤的较大事故。

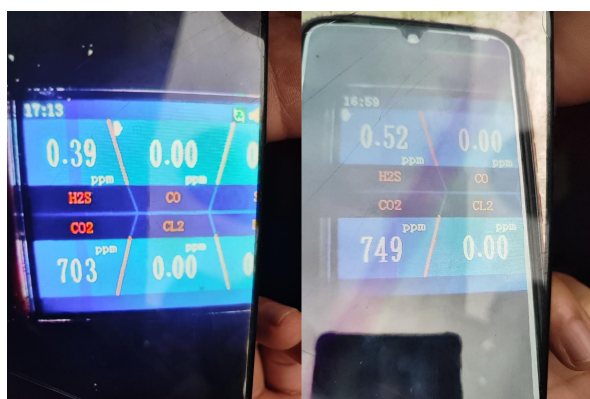
图 6：11 月 29 日事故发生处检测图

（1）2023 年 11 月 29 日 16 时 30 分左右，对通道内部环境，重点是第五、第六、第七单元排污阀位置进行气体检测，环境中检测到硫化氢含量在 0.39-0.52ppm、二氧化碳含量在 703-749ppm。检测结果有硫化氢，但在安全范围内（允许值 7ppm 以下），二氧化碳约高于正常值。（见图 6）

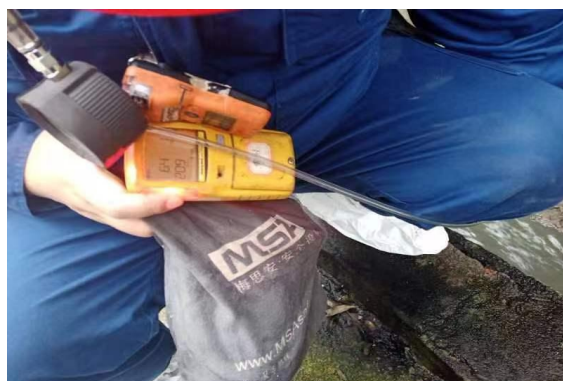
图 7：12 月 11 日排污阀操作通道门口检测图

（5）2023 年 12 月 11 日上午，到排污阀操作通道门口处闻到一股强烈的刺鼻性气味，马上进行有毒有害气体检测，检测到硫化氢浓度为 64ppm。（见图 7）
