# 马鞍山经济技术开发区贾某策洗车点 “11·9”一般中毒和窒息事故调查报告

2023年11月9日11:10左右,陕西路顺联运物流有限公司所有的一辆危险化学品运输车在马鞍山经济技术开发区贾某策洗车点洗罐过程中,发生一起中毒和窒息事故,造成2人死亡。

事故调查组认定：该起事故是一起因危险化学品运输车辆驾驶人员违规进入受限空间盲目开展罐体清洗作业，吸入二氯乙烷有毒气体导致事故发生，施救人员盲目施救造成伤亡扩大的一般生产安全责任事故。

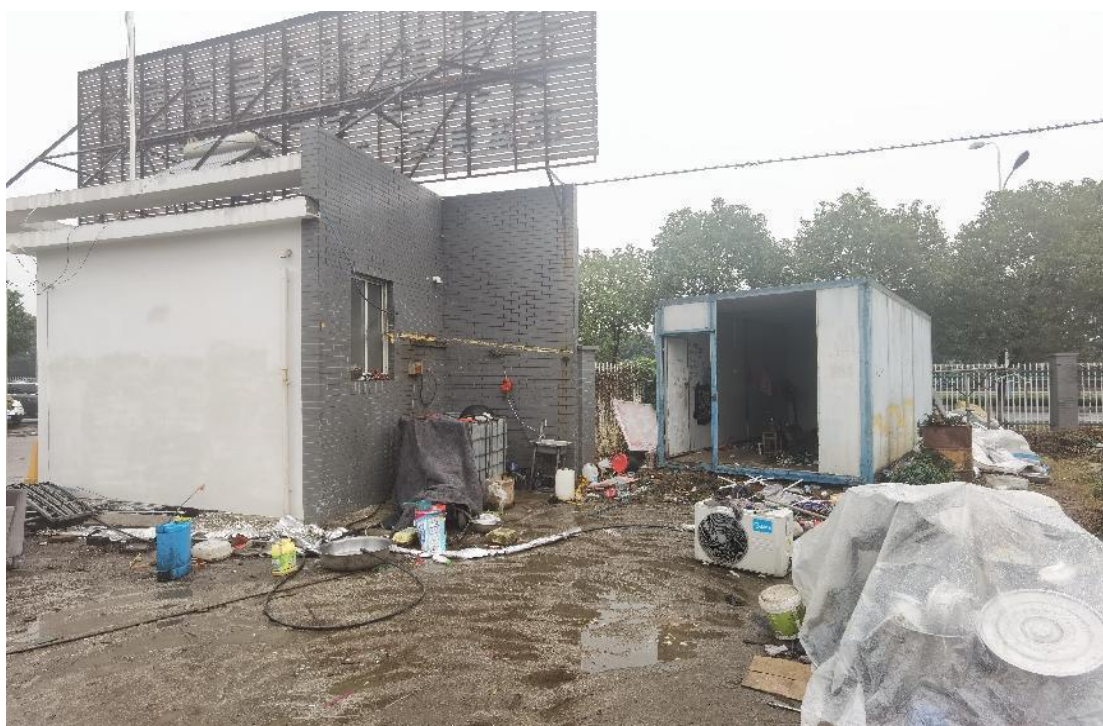
2023年9月起，通安检测公司开始对公司区域内所有租户进行清退，贾某策洗车点属于此次清退对象。通安检测公司党支部委员魏某平告知洗车点负责人贾某策，双方租赁合同到期后不再续约，洗车点需尽快拆除临时用房和洗车相关设备。贾某策夫妇同意不再续租，随后着手开始拆除临时用房。经查，在此期间，洗车业务一直未停止。截至事发时，贾某策与通安检测公司的租赁合同已超期一个月，通安检测公司虽多次口头催促，但洗车点的临时用房和洗车设备仍未完全拆除（见图1），现场水、电、洗车设备仍可正常使用。

图1 贾某策洗车点未拆除的临时用房及洗车设备

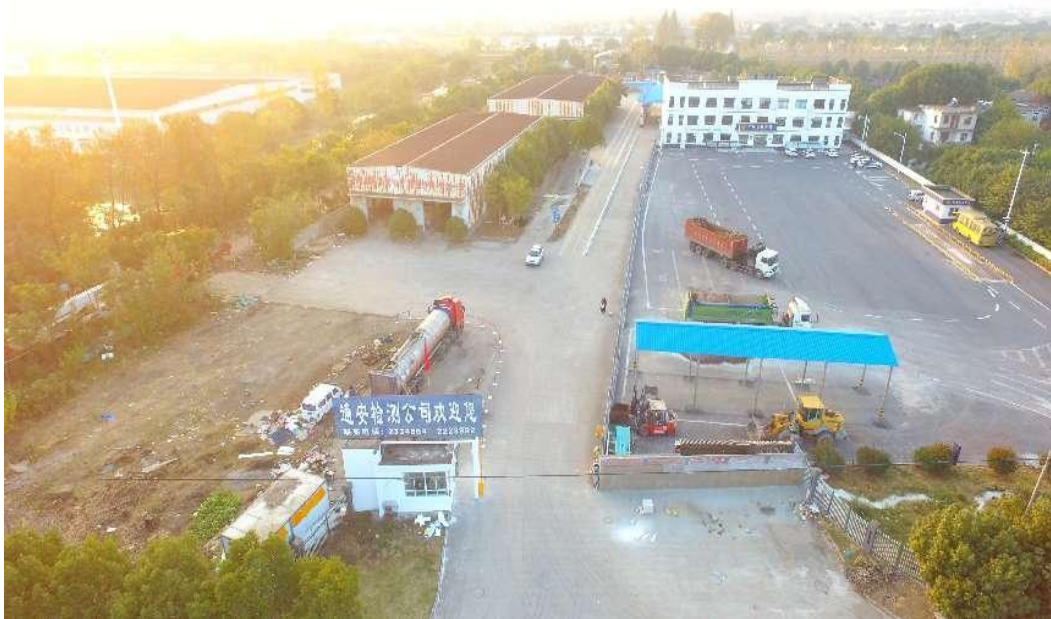
事故发生在位于马鞍山经济技术开发区天门大道 1137 号的通安检测公司区域内（见图 2）。通安检测公司位于 205 国道与银黄西路交叉口西北侧，紧邻 205 国道，大门朝东开。事发中心现场位于该公司大门门岗向西约 20m 处。现场可见一辆红色牵引车和一辆黄色半挂车组成的危险化学品运输车停放在院内，车头朝西车尾朝东。半挂车尾部北侧摆放有一副木质爬梯，半挂车顶部有两个人孔，靠车尾人孔已关闭，靠车头人孔呈开启状态。

图 2 事发现场概貌

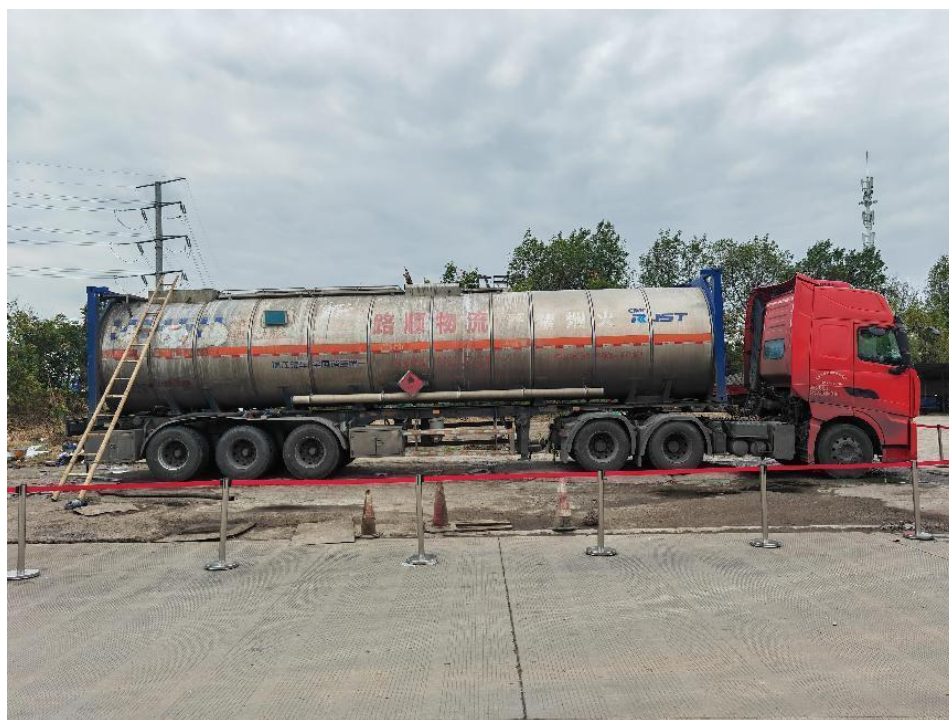
事故车辆由重型半挂牵引车头和重型集装箱半挂车两部分组成（见图 3）。

图 3 事发车辆概貌

重型集装箱半挂车罐体为 11982mm\*2255mm\*2255mm 的 42m<sup>3</sup>常压罐体。2023 年 5 月 23 日，东营市恒生特种设备检测有限公司对该罐体进行检验，出具了《道路运输液体危险货物罐式车辆金属常压罐体检验报告》（报告编号：HSCYGJC-F23ZC-135），检验结论为合格。在检测报告《道路运输液体危险货物罐式车辆充装介质附页》里列举了所有可充装介质，包括二氯乙烷，故此罐体符合运输二氯乙烷的条件。
