# 高新区四川顺泰源机械设备租赁有限公司 “10·26” 高处坠落一般生产安全事故 调查报告

2022年10月26日17时许，资阳市高新区侯家坪工业园区内，四川顺泰源机械设备租赁有限公司（以下简称顺泰源公司）厂区内发生一起高处坠落事故，死亡1人，直接经济损失约130万元。

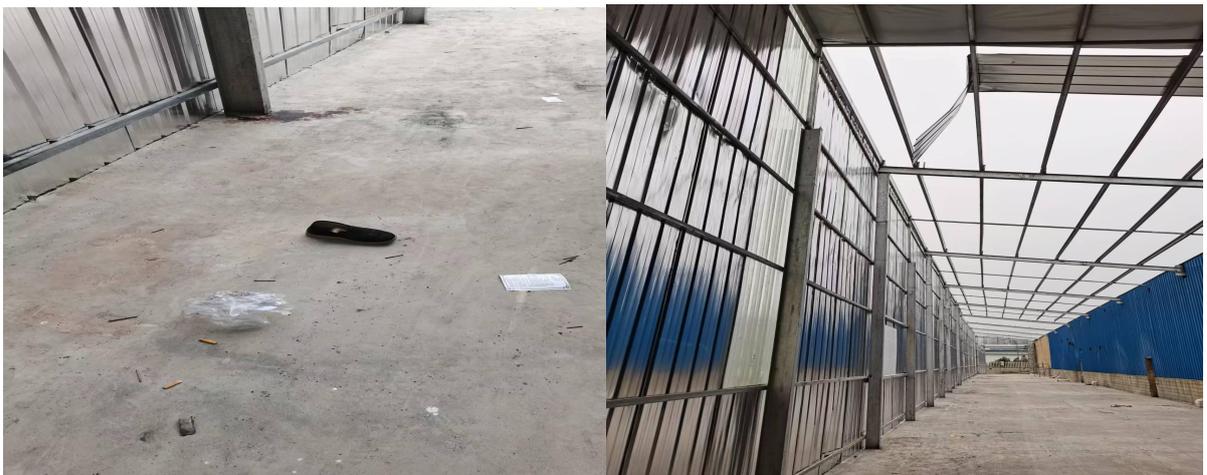
2022年1月，顺泰源公司在资阳市高新区侯家坪工业园区购买了原资阳市明鑫汽车零部件有限公司的厂房。2022年10月上旬顺泰源公司陆续在厂区内搭建彩钢建筑（约834.9平方米，一层），该项目未按规定办理施工许可证。2022年10月26日16时30分左右，工人杨某能（身份证号码：511027\*\*\*\*\*471X）在搭建钢结构厂房作业时，从棚顶部（离地面高约7-8米）摔落受伤，送医院后不治身亡。
