# 龙岗园山深圳市华远环保科技有限公司“6·5” 一般触电死亡事故调查报告

2023年6月5日18时15分许，深圳市龙岗区园山街道大康社区大康路220号深圳市华远环保科技有限公司发生一起触电事故，造成1人死亡，直接经济损失130万元。

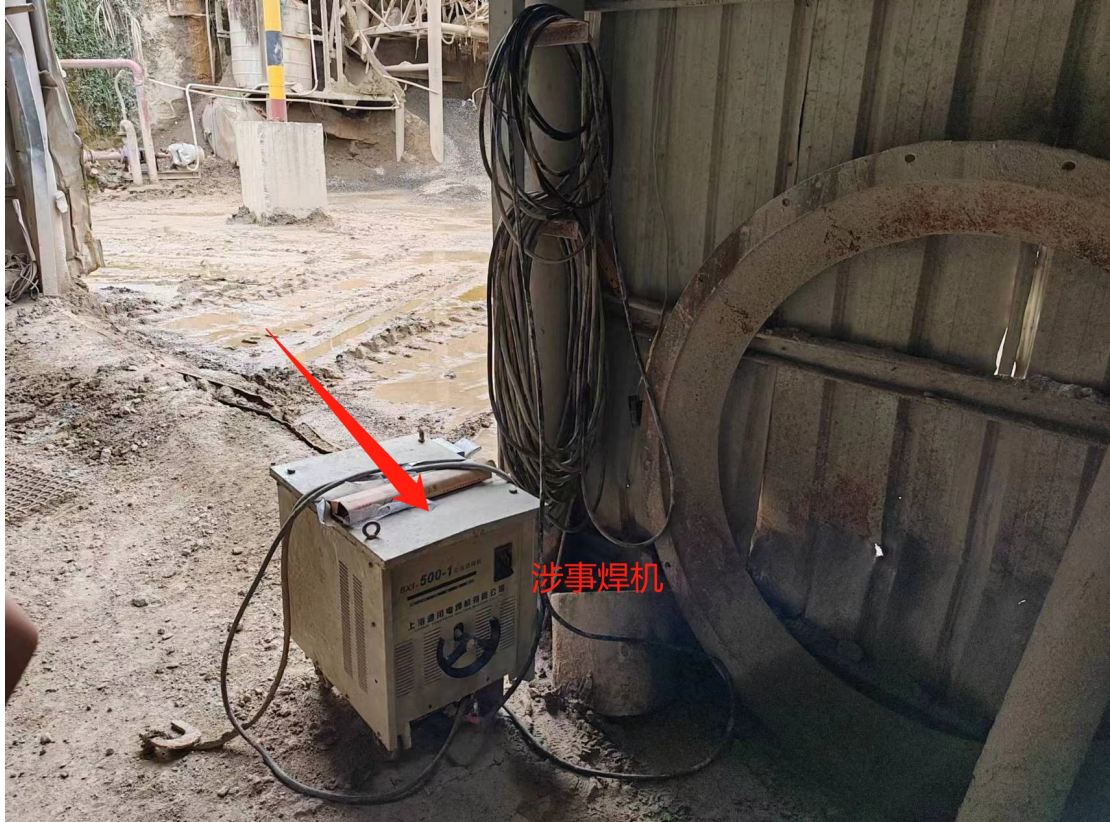
涉事焊机图片

**（一）涉事焊机情况。**涉事焊机为 BX1-500-1 交流弧焊机，由外壳、变压器、电流调节器、引弧板、电源开关、风机等部分组成，涉事焊机为深圳市华远环保科技有限公司所有。经测量，

涉事焊机一次侧（电流输入端）电压为 398V，二次侧（电流输出端）空载电压为 60V，涉事焊机未见配装防二次侧触电保护器。

2.涉事交流弧焊机未配装防二次侧触电保护器。

1.深圳市华远环保科技有限公司未对电焊作业过程中存在的风险进行评估，并制定相应的管控措施；未落实安全隐患排查治理制度，未及时发现交流弧焊机未配装防二次侧触电保护器的隐患。

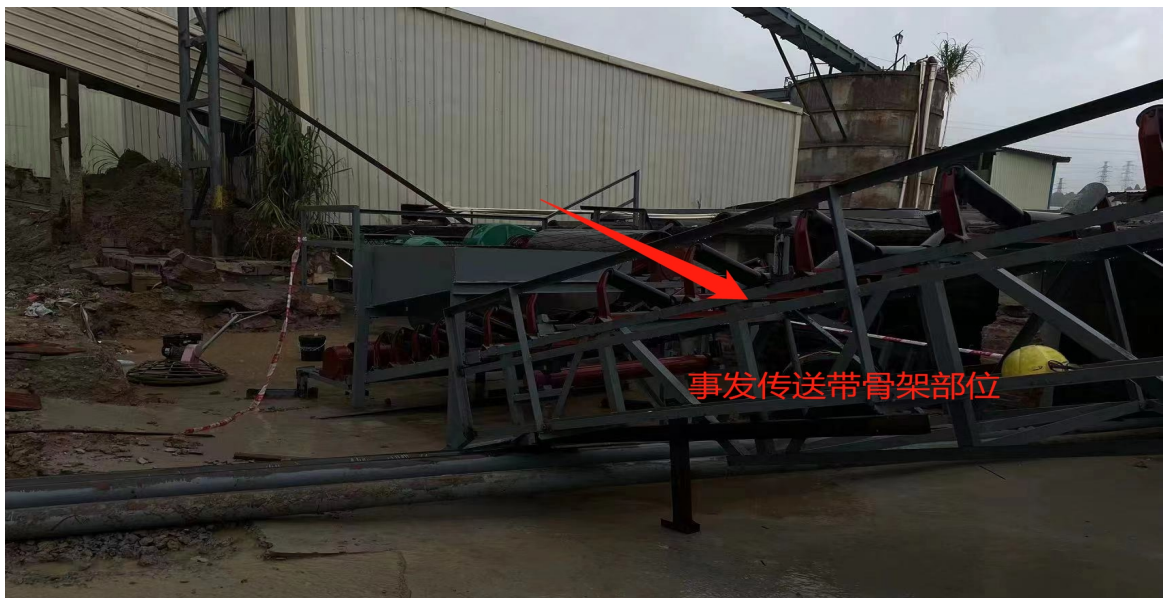
### 事故发生现场图片

**（二）传送带情况。**传送带由骨架、驱动装置、制动装置、电机、传动滚筒等部件组成，骨架由角铁焊接而成，骨架截面长 1.75 米、宽 0.7 米，事发时谭桂正在进行洗砂传送带骨架焊接作业。

5.事故发生位置位于传送带与金属管相交处，金属管上方为传送带金属骨架焊接作业位置，金属管与金属架构厂房相连接。

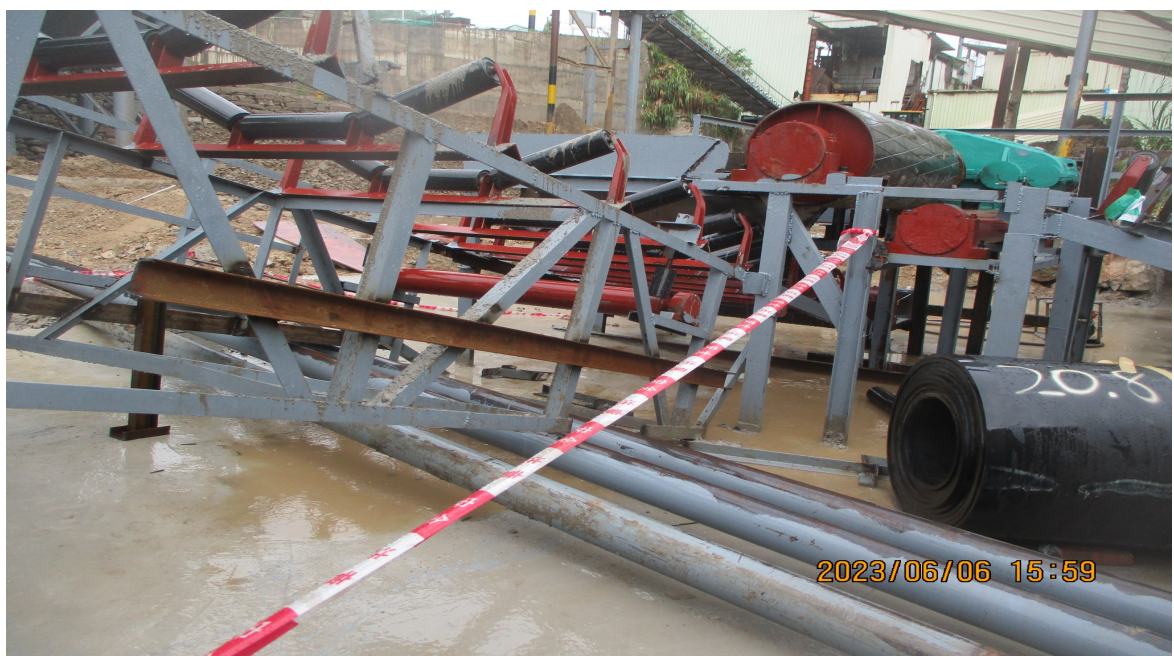
### 事故现场照片

**（六）电焊作业现场管理情况。**经调查，麦维坚组织实施电焊作业前未通知联系深圳市华远环保科技有限公司申请《动火作业许可证》，深圳市华远环保科技有限公司未派监护人员现场管理，事发时谭桂未穿上衣在传送带骨架内进行电焊作业。

**（七）现场作业环境情况。**事发时电焊作业作业面传送带骨架处空间较狭窄，电焊作业人员周边金属物较多（传送带骨架、钢管）。

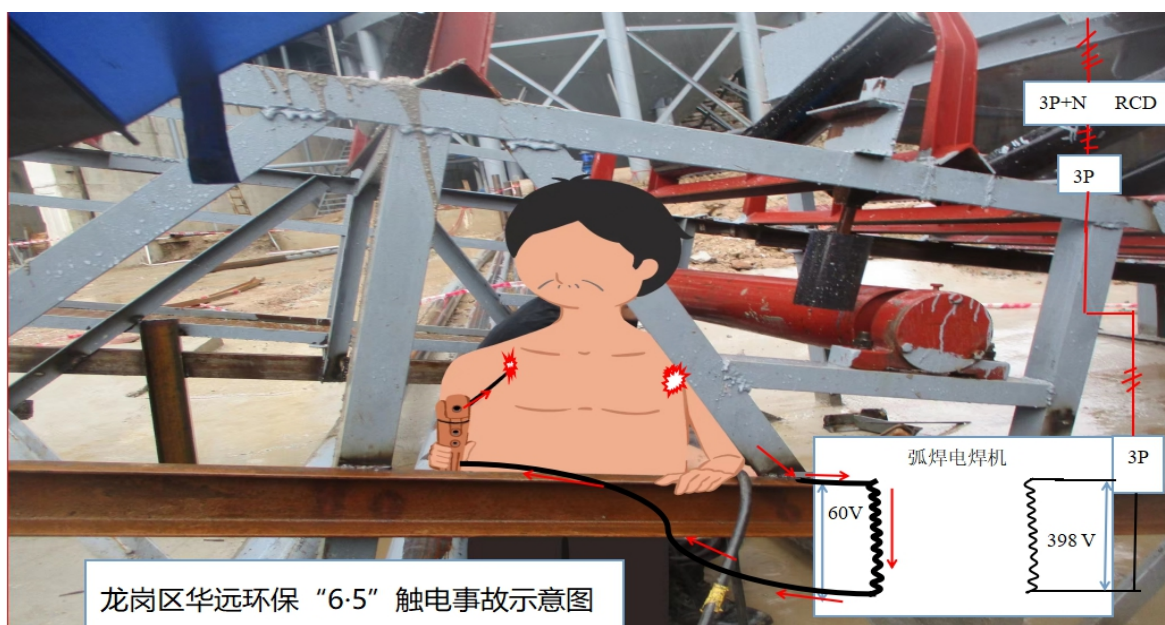
根据现场技术报告、相关人员笔录可以得出，焊机二次侧空载时输出交流电压 60V（有效值或叫方均根值）危险电流从涉事焊机二次侧焊把线→焊钳→焊条→触及谭桂身体（未穿上衣）→谭桂身体某部位→传送带金属骨架→钢管→金属架构厂房→交流弧焊机二次侧另一端构成回路。

1.谭桂对交流弧焊机二次侧触电的危险性认识不足，未穿上衣（劳动防护用品）在周边作业环境不良的场地（传送带骨架处）进行焊接作业，作业过程中焊钳内的焊条不慎触碰到身体，其身体其他部位大面积接触周边金属物体构成回路。
