# 东莞中堂泽霖汽车五金模具有限公司“5·25” 一般机械伤害事故调查报告

东莞市政府事故调查组

2023 年 11 月

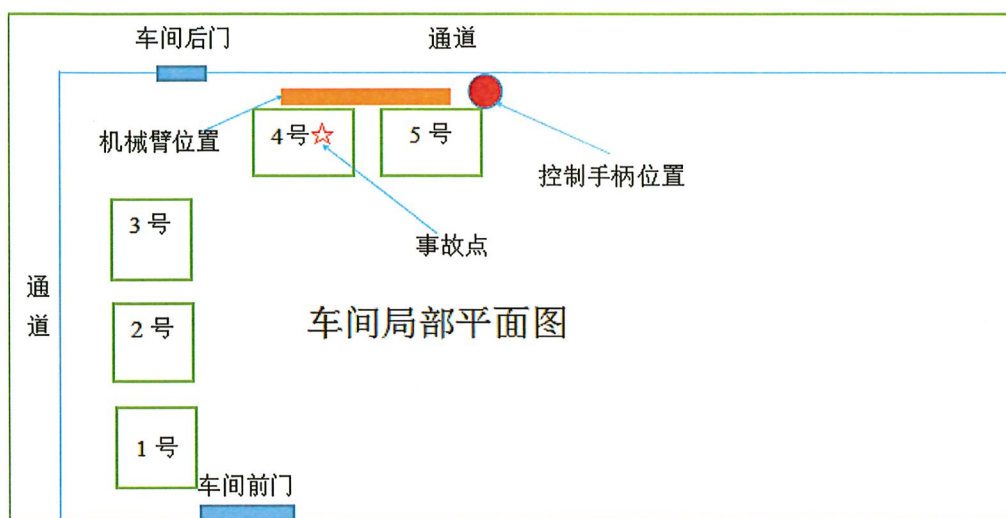
图 4 车间局部平面图

泽霖公司生产车间共有 5 台大型框架式液压机，全部从沃得精机（中国）有限公司采购，编号 1-5（见图 4）。其中 4 号和 5 号于 2018 年底安装，涉事框架式液压机为 4 号。监控录像显示丁银崇位于 4 号框架式液压机下工作平台右侧，身体呈伏倒状态，头部破裂（见图 5）。
