# 东莞麻涌海心沙资源综合利用中心绿色 工业服务项目“11·25”一般高处坠落 事故调查报告

东莞市政府事故调查组

2024 年 4 月

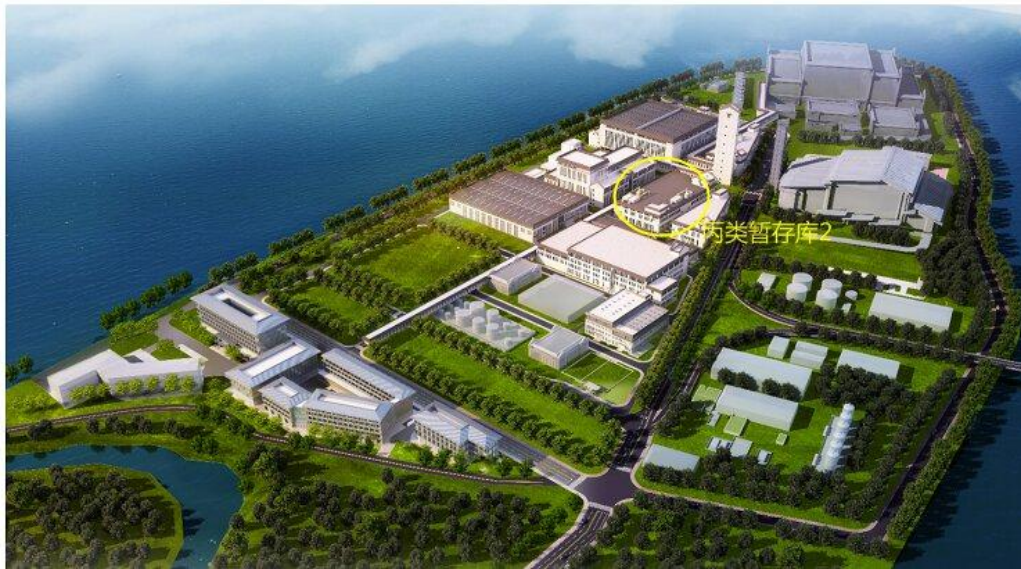
2. **涉事丙类暂存库 2 项目基本情况。**该项目位于海心沙项目焚烧单元内（图 1），于 2019 年 3 月 13 日取得《建设工程规划许可证》，建筑规模：1 幢 2 层，建筑占地面积：4917.58 m<sup>2</sup>，总建筑

图 1 丙类暂存库 2 鸟瞰图

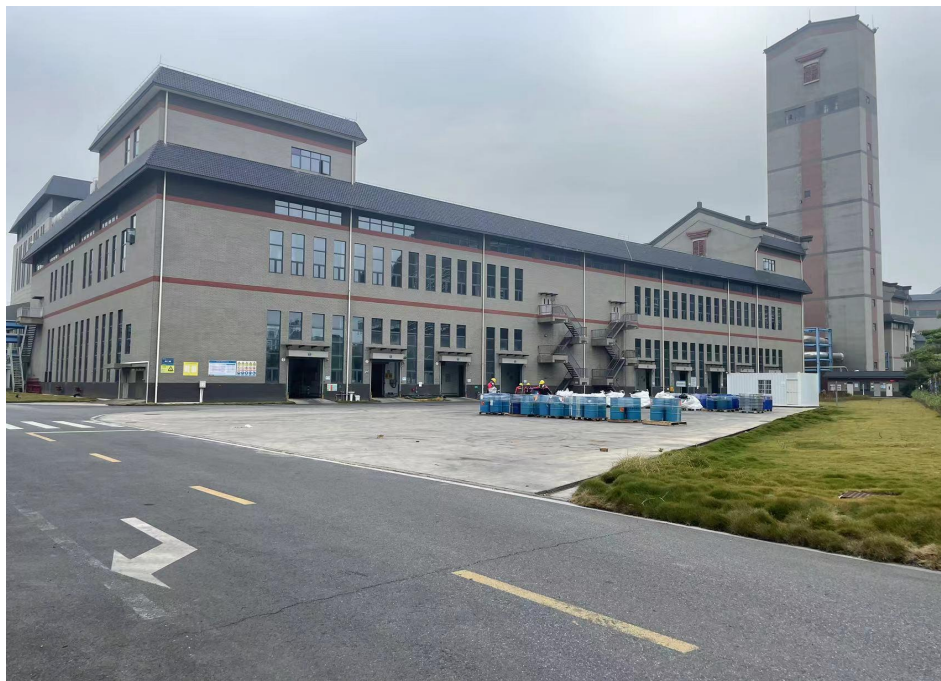
1.丙类暂存库 2 项目位于海心沙项目的焚烧单元内，事发时，该建筑单体的主体施工已完成。

图 2 已竣工的丙类暂存库 2
