## 临澧县民泰黑火药公司妙音工区“1·3”火药爆炸事故调查报告

2022年1月3日22时22分许，临澧县四新岗镇白云村境内临澧县民泰黑火药有限责任公司妙音工区59号回收粉中转工房发生一起火药爆炸事故，造成1人死亡，直接经济损失263.9万元。

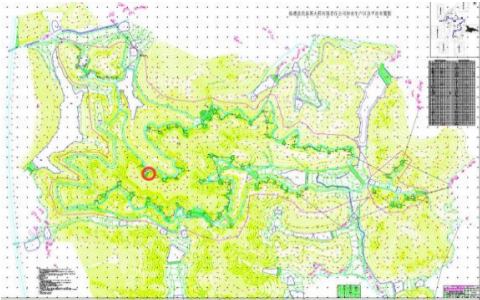
图1：妙音工区总平面图，红圈为59号回收粉中转工房所在位置

妙音工区59号回收粉中转工房设计面积32平方米，危险等级 1.1-2 级，设计限药量200kg，位于厂区西部（见图1），坐东南朝西北，左侧为58号原材料中转，右侧为60号电控室，61号为三元球磨混合潮药工房。
