## 南山粤海“11·26”一般物体打击事故调查报告

2023 年 11 月 26 日 14 时 30 分许，在粤海街道深圳湾文化广场 BC 地块 I 标段施工总承包工程施工现场，上海力进铝质工程有限公司工人在 T3 裙楼屋面进行搬运玻璃作业时，堆放的玻璃发生倾倒，砸中现场作业的 1 名工人，事故造成 1 人死亡，直接经济损失约 237 万元人民币。

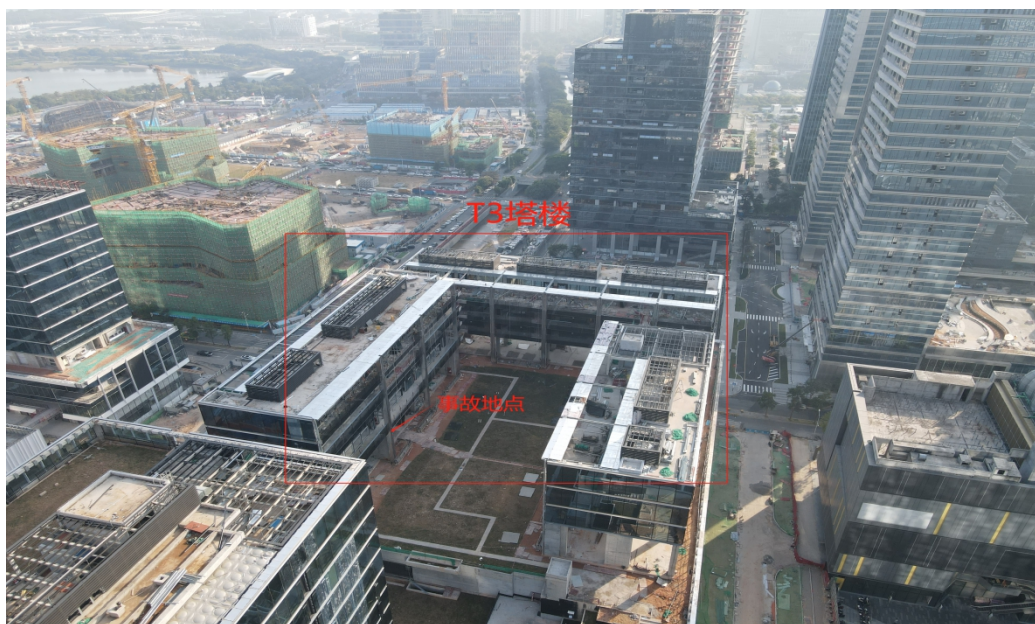
图2 事发项目航拍图

1. 事发位置位于T3塔楼裙楼屋面，T3塔楼主体结构已经完成竣工验收，事发时该项目处于玻璃幕墙安装阶段（图2、图3）。

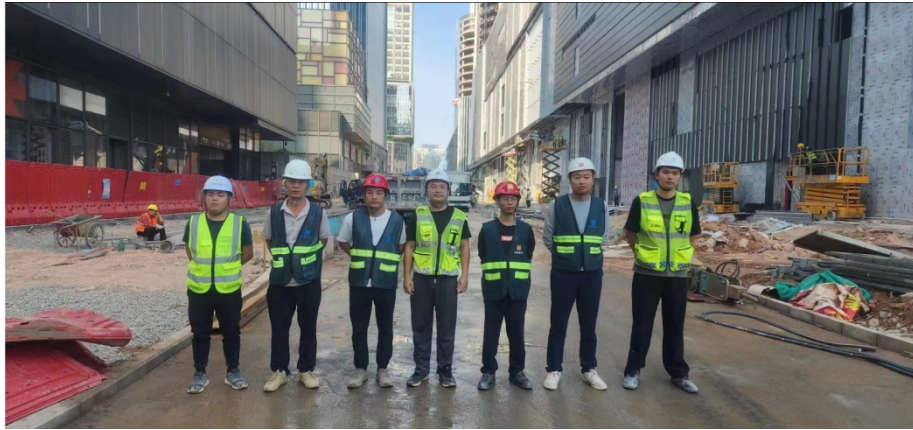
图 9 中建五局等单位进行安全检查

7. 经查阅项目部资料，事发当天 11 时 39 分，深圳润投公司项目安全负责人卢某昭在微信工作群（深圳湾广场一标段安全管理群）发出停工指令，要求项目全部施工全部停工，组织安全大检查。12 时 06 分，中建五局安全总监郑某按要求在微信工作群通知了各专业分包单位于 14 时 30 分开始安全检查。12 时 49 分，根据深圳润投公司要求，上海建设工程监理公司在微信工作群向中建五局发出工程暂停令，要求停止项目现场全部施工作业并进行安全隐患大排查。事发时 14 时 30 分，中建五局、上海建设工程监理公司、机电分包单位和装饰分包单位按停工令要求正在进行安全检查（图 9）。
