# 东莞市 2021 年大朗镇“8·17”一般 机械伤害事故调查报告

东莞市大朗镇“8·17”一般机械伤害事故调查组

2021 年 11 月

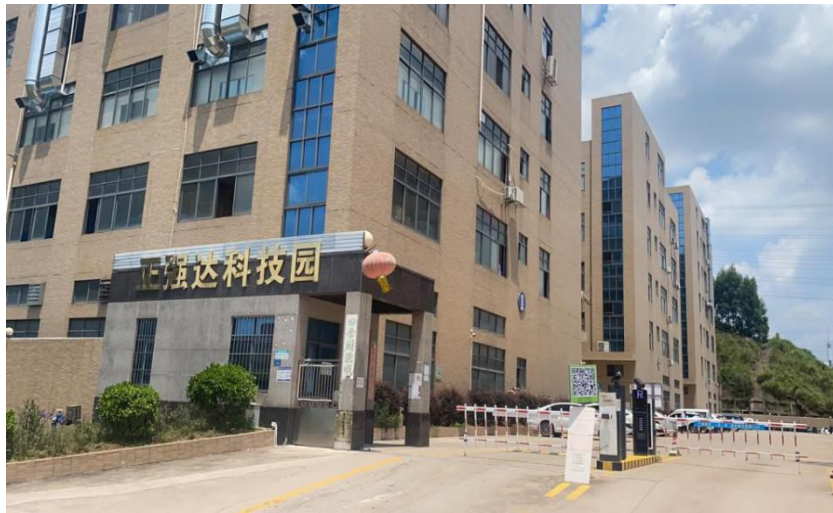
图 1.事故工业园

正强达科技园（图 1），位于东莞市大朗镇洋乌村富升路 700 号，占地面积 11448 m<sup>2</sup>，建筑面积约 20607 m<sup>2</sup>，用地性质一类工业用地，管理单位为东莞市正强达实业投资有限公司<sup>1</sup>。该园区建有厂房 3 栋、宿舍 1 栋，厂房自编 1、2、4 号，宿舍自编 3 号，分租企业 20 家，1、2 号厂房各占地面积 1491 m<sup>2</sup>，高 5 层；3 号宿舍占地面积 545 m<sup>2</sup>，高 6 层；4 号厂房占地面积 1491 m<sup>2</sup>，高 6 层。以上建筑物已取得《东莞市公安消防局建设工程消防验收建议书》（编号：东公朗消验字〔2017〕第 0043 号）。
