# 宁乡市双康发射药有限公司

## “6·23”火药爆炸事故调查报告

2022 年 6 月 23 日 6 时 1 分，位于宁乡市煤炭坝镇双龙村的宁乡市双康发射药有限公司双龙生产区发生一起火药爆炸事故，造成 1 人死亡，直接经济损失 193 万元。

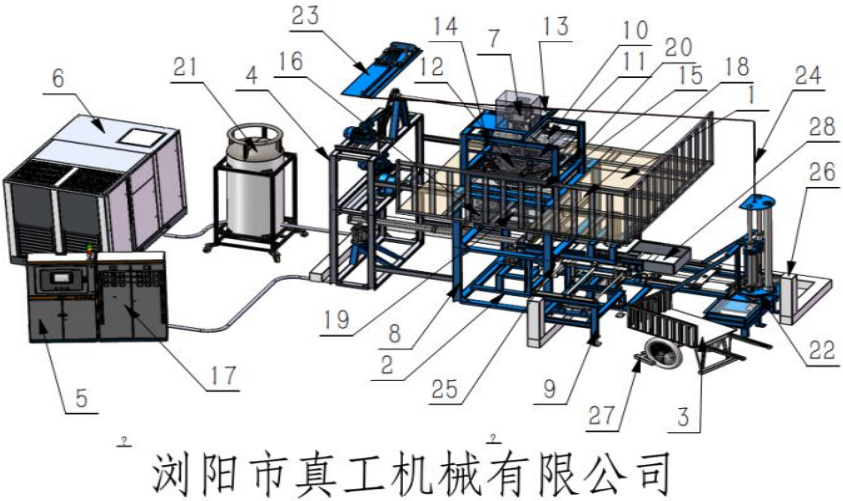
图5 黑火药智能自动混合/潮药/装模制片机结构图

该工房内安装了一台YBJ-IZ-HSZZJ-120型黑火药智能自动混合/潮药/装模制片机，该设备由浏阳市真工机械制造有限公司研制，于2020年8月11日-12日通过湖南省安全技术中心组织的专家论证，2020年11月27日，湖南省应急管理厅官方网站上发布了公告（该设备的结构图和工艺布置立体示意图分别见图5和图6）。

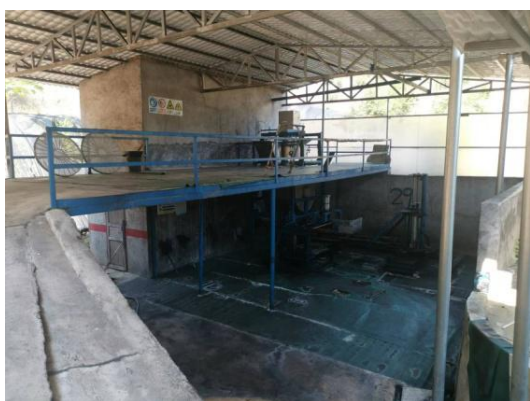
图 7 工房受损前的照片

事故发生后，23号混/潮/包一体机工房墙体受损严重，有多处裂缝，但未整体倒塌；上料平台于电动助力板车停放处折断，靠设备一端垮塌，靠上料斜坡道的一端基本完好，工房前方风雨棚被冲击波冲垮。主要炸点在添料平台东北位置，工房地面未发

现明显的炸坑。YBJ-IZ-HSZZJ-120型黑火药智能自动混合/潮药/装模制片机受损严重（工房和机械设备受损前后的照片如图7至图12所示）。
