## 安徽和葵建设工程有限公司“2021·12·23”一般坍塌事故调查报告

2021年12月23日下午15时42分，安徽和葵建设工程有限公司在高新区水仙路与和风大街交叉口西南角从事污水管网施工时，发生一起坍塌事故，造成1人死亡，直接经济损失180万元。

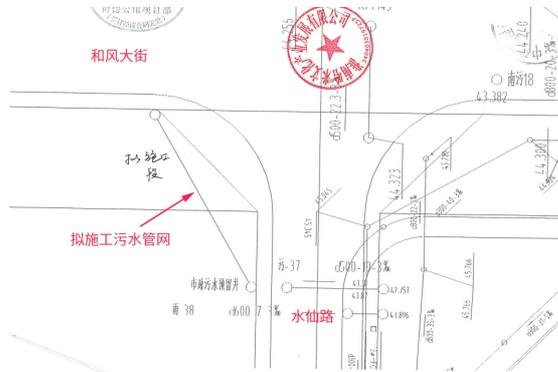
图2 事故污水管网走向图

海德公馆小区项目位于和风大街与水仙路交叉口东南角（见图1），项目占地面积8.87万平方米，建筑面积26.21万平方米，小区污水接入和风大街与水仙路的市政外接污水井。目前和风大街道路暂未完工，该道路由西向东排放的污水管网暂未与市政管网连通。考虑小区竣工验收交付后，小区向和风大街的污水管网排放的污水无法排出，项目开发商淮南哈密文化产业发展有限公司（以下简称：哈密文化）计划将和风大街污水管与水仙路污水管进行连通，以便小区污水排放（见图2）。该管网工程全长约50米，检查井一座，由安徽和葵建设工程有限公司承接该工程。2021年12月10日，哈密文化向小区项目设计单位中建工程设计有限公司下达工程技术联系单，请设计单位明确污水管做法，并在联系单中提出了拟施工位置及污水管标高、长度等具体内容。12月11日，设计单位同意该建议。
