# 安徽马钢矿业资源集团姑山矿业有限公司

## “5.2”一般起重伤害事故调查报告

2021 年 5 月 2 日 5:10 左右,位于当涂县太白镇的安徽马钢矿业资源集团姑山矿业有限公司钟九铁矿建设项目,在向副井井下吊运水泵过程中,发生一起起重伤害事故,造成 1 人死亡。

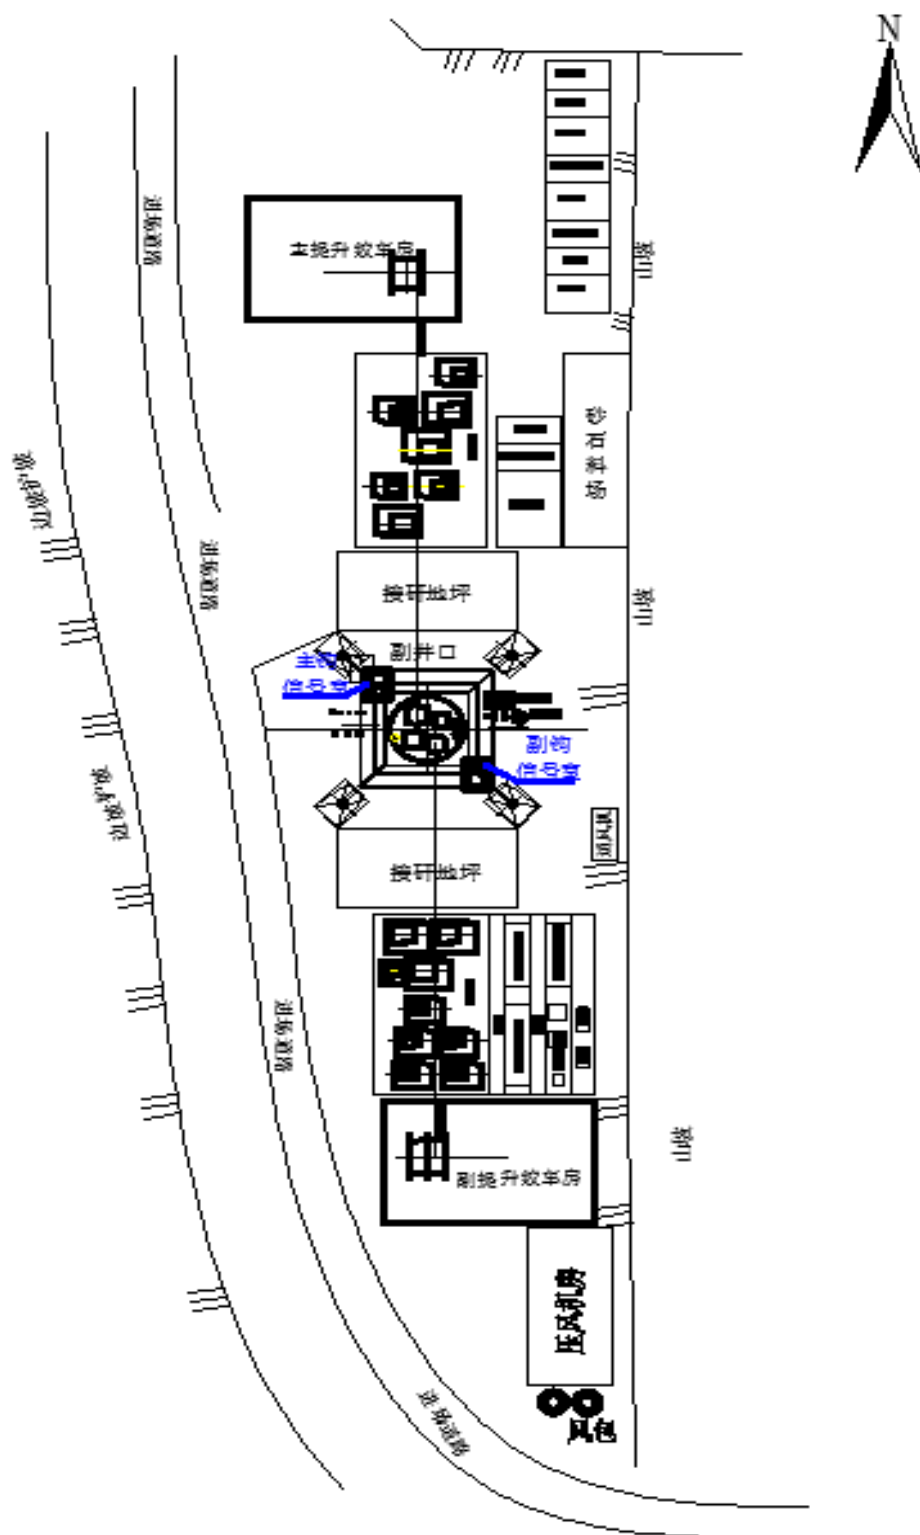
(图 2 副井平面布置图)

钟九铁矿位于当涂县城南 7.5km 处，建设规模 200 万吨/年。目前现场分为主井、副井在同步施工。本次事故发生地位于副井副钩位置（图 2）。

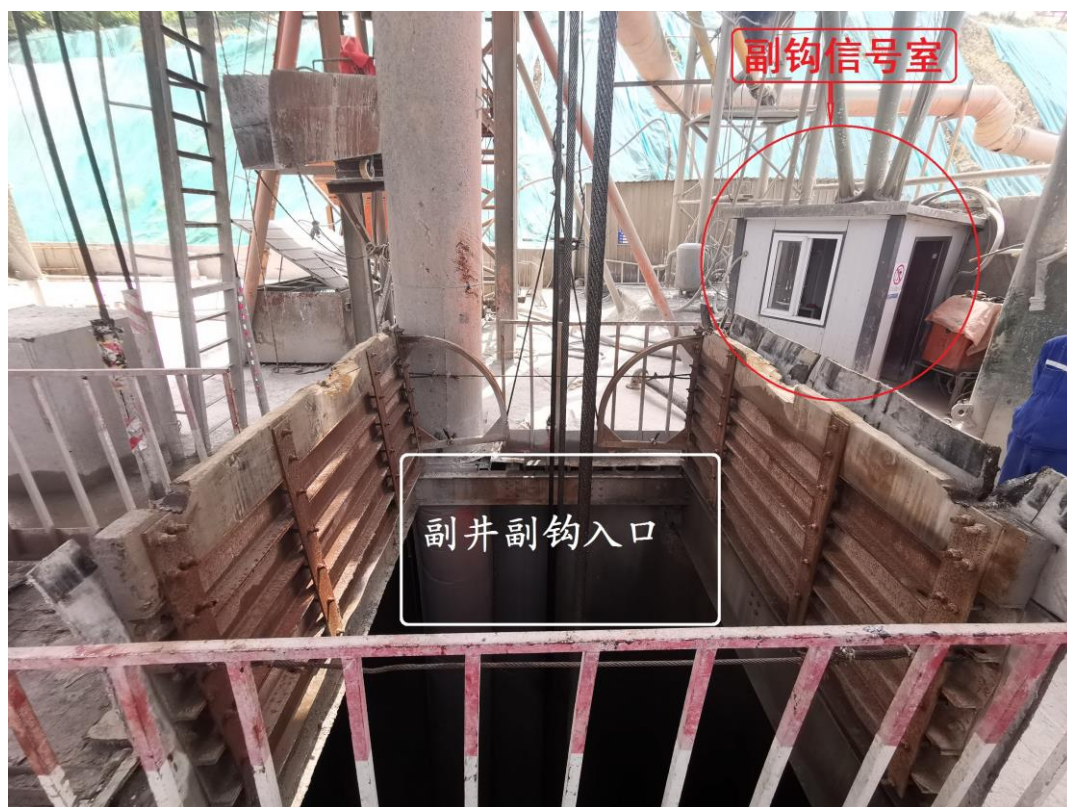
(图 3 副井副钩入口及副钩信号室)

事发副井设计长度为 616m，井口标高+26 米，井底标高-590 米，井筒净直径为 7m。施工单位为中煤七十一处，该副井主要用于完成对作业人员、材料和设备等的提升和下放任务。2020 年 9 月 9 日，钟九铁矿项目的副井开工建设，采用 V 型凿岩井专用钢结构井架，吊盘凿井方式施工。副井地面井口分别安装有一个主钩（位于井口北侧）和一个副钩（位于井口南侧），相对应设置有主钩井盖门和副钩井盖门，以及主钩信号室和副钩信号室（图 3）。主钩绞车房位于井筒北面约 500 米处，副钩绞车房位于井筒南面约 500 米处。

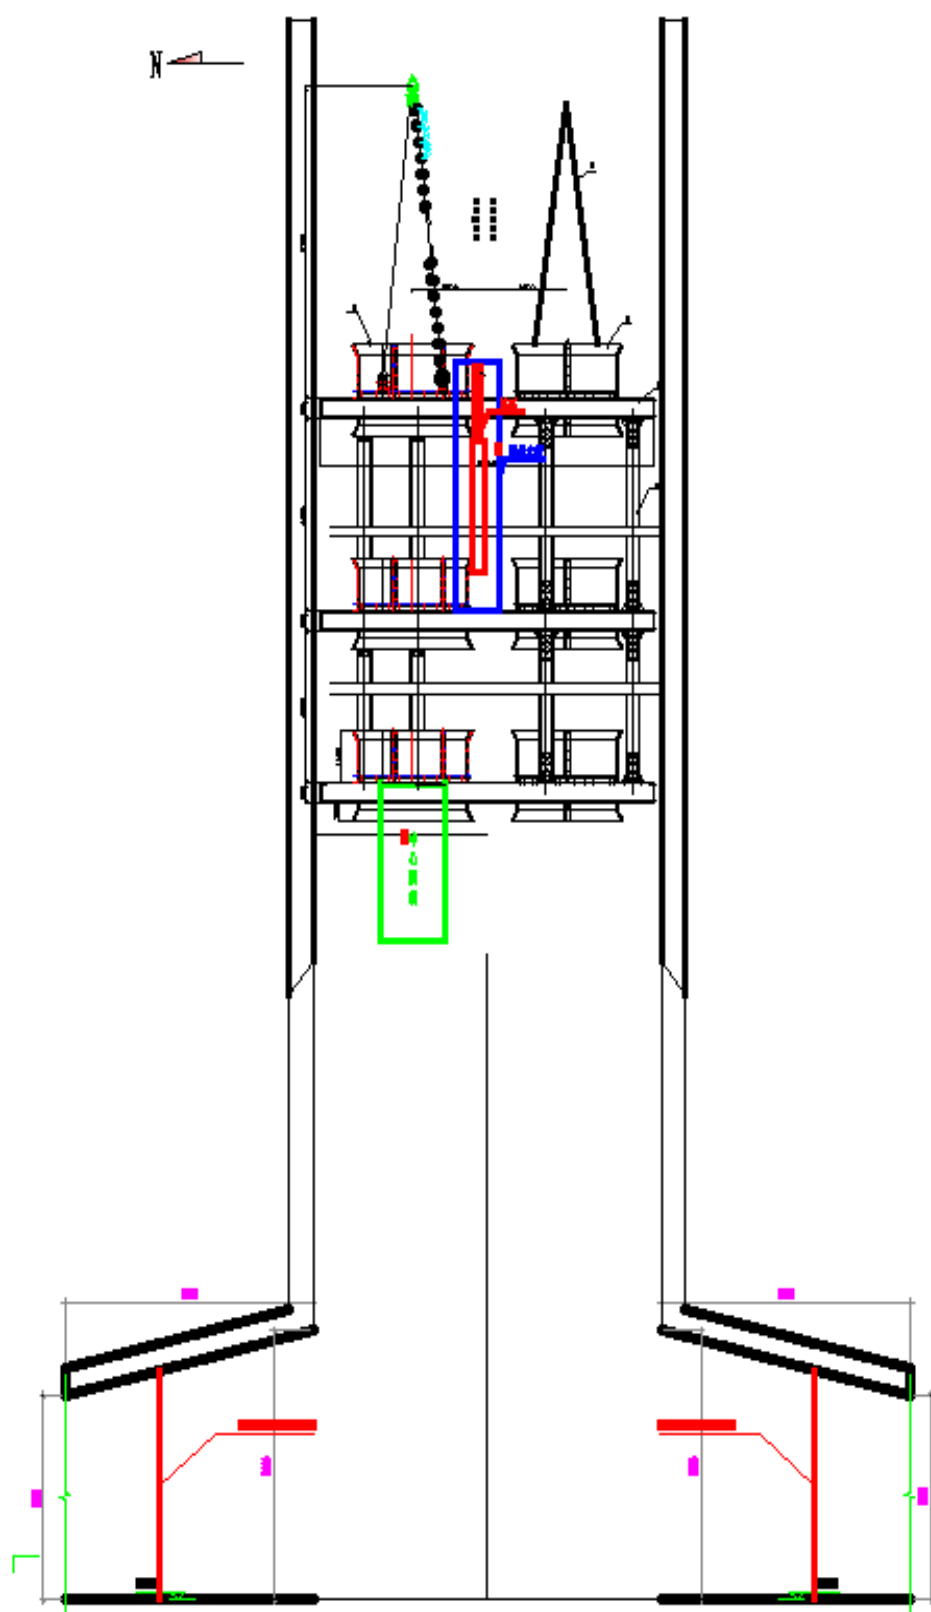
(图 7 副井井筒吊盘剖面图)

副井井筒内安装有一套三层凿井吊盘系统，由上、中、下三个相同直径的吊盘通过立柱刚性联接而成，每个吊盘的直径均为 6.7m，采用稳车悬吊。上层盘是保护盘兼作稳绳盘；中层盘为施工操作盘，用于放置水泵；下层盘为出矸系统布置盘，用于布置抓岩机及电源控制箱；各个盘面之间安全梯立柱上设置爬梯，人员通过爬梯上下。整个吊盘高度 9.2m，分层高度 4.6m。吊盘上设有主、副钩喇叭口，主钩喇叭口直径为 2.05m，副钩喇叭口直径为 1.85m，喇叭口四周设置有 1.2m 高护栏(图 7)。吊盘上、下层各设有通信电话一部。
