# 宜春万载县众鑫花炮制造有限公司 “1•9” 一般燃爆事故调查报告

2023年1月9日16时10分许，万载县众鑫花炮制造有限公司发生一起一般燃爆事故，事故造成2人死亡、3人受伤，直接经济损失456.8万元。事故发生后，省委书记尹弘、省委副书记、省长叶建春等省领导

经调查认定，万载县众鑫花炮制造有限公司“1·9”燃爆事故是一起因企业违规超许可生产、擅自改变工房用途、严重超员超量，属地乡镇和有关部门安全监管措施不到位造成的一般生产安全责任事故。

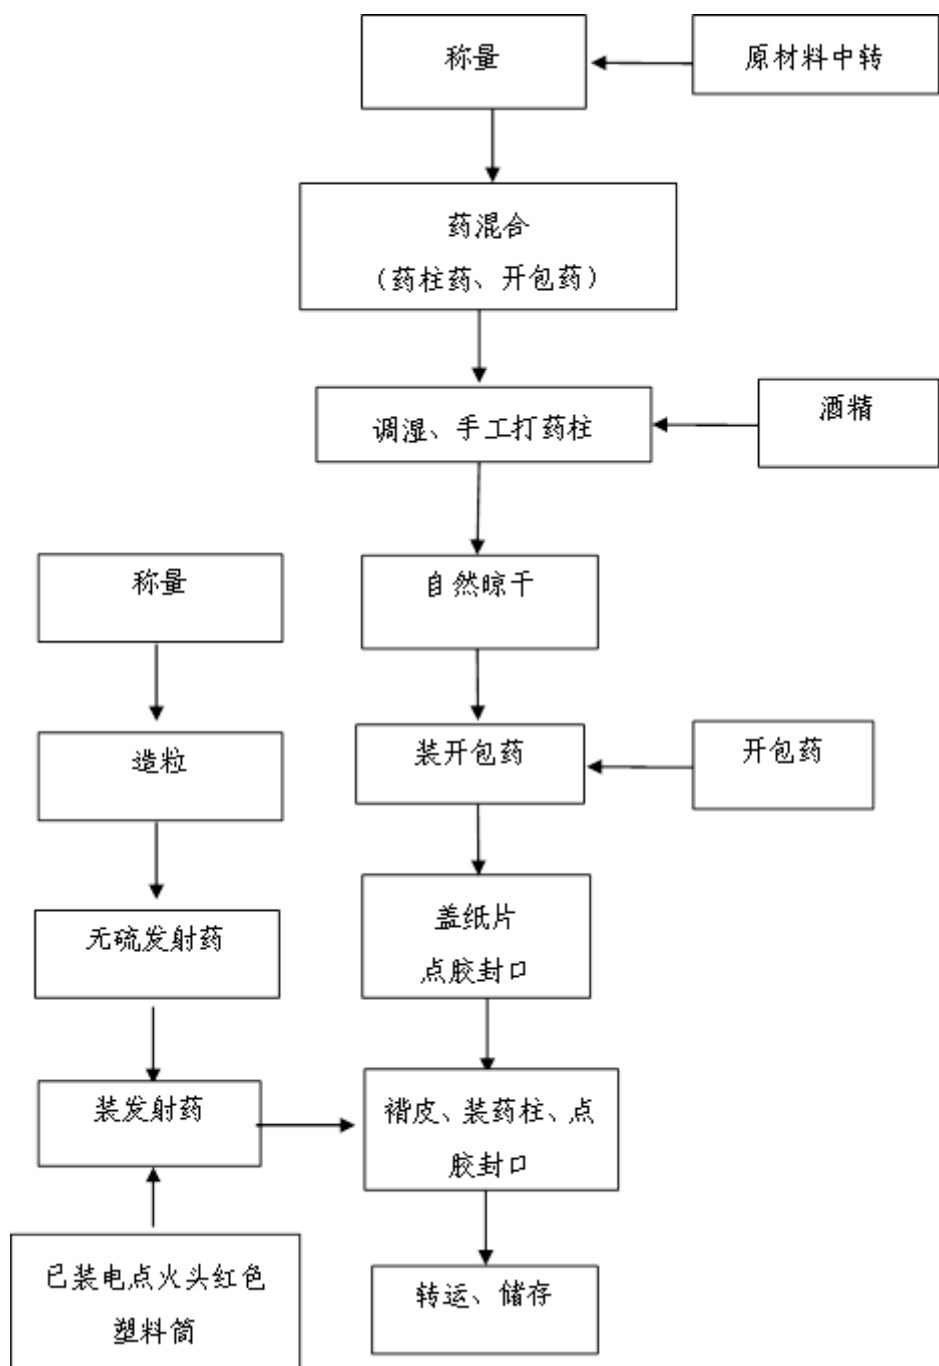
图5 驱鸟弹工艺流程

1. 驱鸟弹生产情况。驱鸟弹（剖面图及工艺流程详见图1-图5）不在《烟花爆竹安全与质量》（GB10631-2013）标准定义的品种类别中，不属于烟花爆竹，主要用于机场驱鸟。驱鸟弹是由一圆柱形红色塑料筒，底部事先已安装好电点火装置（电点火头和电点火电路），尺寸：长65×外φ30、内φ24（mm），电点火装置上面装新型无硫发射药，其上面组装已加工和裱皮<sup>[1]</sup>好的药柱（含开包药），再用封口胶封口，成为一发驱鸟弹。多发驱鸟弹装填到配套的发射器内，通过无线方式点火，点燃电点火头后，引燃发射药和药柱，发射出带绿光或白光等光色药柱，一段时间后引燃开包药将剩余药柱炸飞散，并发出爆炸声，达到驱鸟的作用。2022年11月，湖南省高尔烟花贸易有限公司（以下简称高尔公司）股东兼技术员陈某与众鑫公司技术员吴某华联系，表明高尔公司有一批驱鸟弹的订单。在征得郭某生的同意后，吴某华便试作驱鸟弹药柱，并送给陈某试放。待产品性能稳定后，吴某华于2022年12月26日赴湖南省浏阳市，将合作协议带回万载县给郭某生，众鑫公司与高尔公司签订了生产25000个驱鸟弹的生产订单。2022年12月27日-2023年1月4日，吴某华安排一汤姓人员制作了12000个驱鸟弹药柱（5000个已装了开苞药、7000个未装开苞药）。待驱鸟弹药柱干燥后，吴某华于2023年1月7日7时20分许，将驱鸟弹药柱运送至42号组装包装工房，众鑫公司安全管理人员王某连组织人员进行装发射药、裱皮、装药柱、点胶封口等作业。
