# 宣化区银道梁矿业有限责任公司

## “9·30”“11·10”一般瞒报事故

### 调查报告

2020年9月30日12时许、11月10日16时许，宣化区银道梁矿业有限责任公司在南风井组织非法生产过程中，740m中段4#采场北侧天井发生1起高处坠落事故、740m中段4#采场距南侧天井第四联络巷约20m处发生1起冒顶事故，分别造成1人、2人死亡，直接经济损失154万元、305万元。

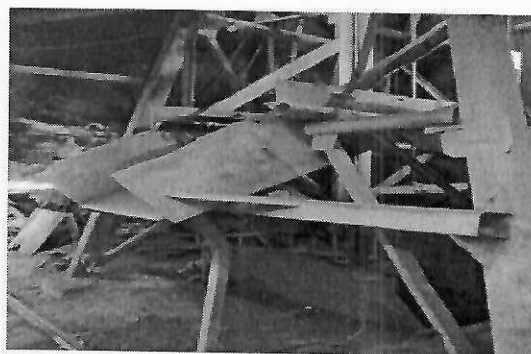
图1.5卸矿槽

斜井井口地表设置绞车房，配备 JT-0.8 型带式制动提升绞车，斜井开拓至 960m，未设置“一坡三挡”<sup>①</sup>，人行道无扶手<sup>②</sup>，井口无防洪设施<sup>③</sup>；盲竖井由 960m 开拓至 740m。盲竖井井口 10m 处绞车硐室安装有 JTK-1.2 带式制动矿用提升绞车，井筒配有箕斗（见图 1.4）、卸矿槽（见图 1.5）和矿岩转运设施等（见图 1.7-1.9）。斜井、盲竖井提升设备均为淘汰设备<sup>④</sup>。斜井提升设备为 JT-0.8 型带式制动提升绞车（图 1.10）、盲竖井提升设备为 JTK-1.2 带式制动矿用提升绞车（图 1.11）、运输为农用三轮车，均为国家明令禁止使用的淘汰落后设备。人员步行上下南风井，人行道无扶手、无台阶，斜井未设“一坡三挡”，不符合安全规程规定的行人标准。盲竖井提升箕斗用于运送人员不符合规程规定。

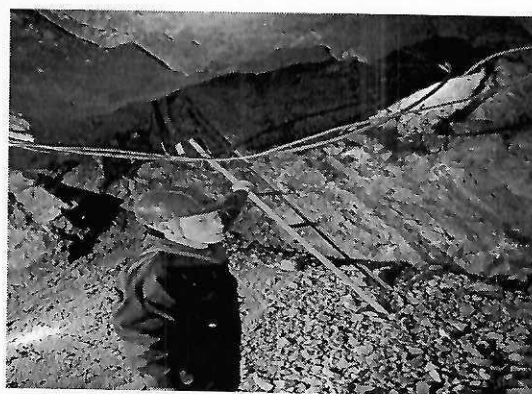
图 2.4 南侧天井下口

11月10日16时许，在740m中段运输巷破大块的乔功明听到4<sup>#</sup>采场方向传来“轰隆”声，随即与张德平从南侧天井上到采场查看，发现郭成兵、万克林成“T”字型倒在采场内距天井约20m的矿石堆上。2人身上散有碎矿石，掉落在附近的头灯亮着；郭成兵双手抱着凿岩机气腿仰躺着，头盖骨及大部分面部已无；万克林趴着，后颅缺失，一条腿被一块0.5m见方的矿石压着，紧挨万克林有一块大约 $3 \times 1.5 \times 0.5\text{m}^3$ 的不规则矿岩和一个破损的安全帽。（见图2.3、图2.4）
