# 山西吕梁永聚煤业有限公司办公楼 “11·16”重大火灾事故调查报告

山西省政府事故调查组

2024 年 4 月

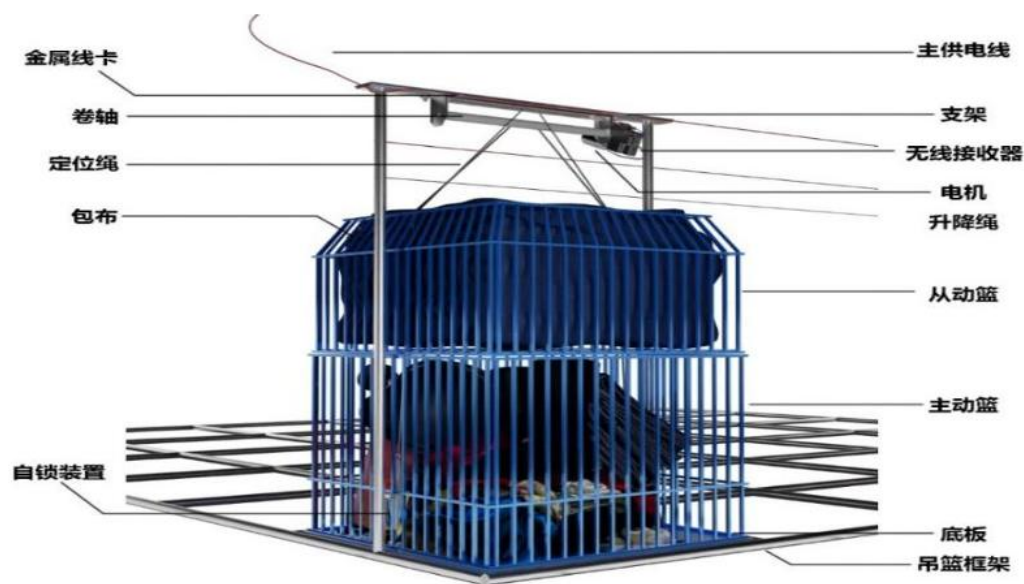
电动吊篮各部件结构示意图

涉事电动更衣吊篮系统（以下简称吊篮）主要由支架、卷轴、电机、无线接收器、分层吊篮、吊篮框架、控制箱、电源柜、主供电线、升降绳、自锁装置、底板和包布等部件组成。篮体分上、下两层，上层为从动篮、下层为主动篮，上升后合为一体，落地自动分开，篮体使用冷拔丝喷塑，底板为中密度颗粒板，内部配有包布。控制系统采用 IC 卡无线遥控，最多可实现 5 个吊篮同时升降，无法实现大面积同时升降功能。

2021 年对吊篮系统进行改造，增设 27 个交流空气开关。

一是起火区域吊篮电机供电线路未单独设负极，而是将顶部的吊篮支架作为负极使用，电机主供电线未穿管保护，利用金属线卡固定在负极支架上，造成了正负极仅有一层电线绝缘层相隔。二是电机主供电线与金属线卡在吊篮电机启动过程中发生机械震动摩擦，长期运行导线绝缘层破损导致短路，产生的电弧火花引燃吊篮包布及吊篮内放置物品。吊篮电机直流供电系统选用交流空气开关做保护，在断开直流电路时灭弧能力不足。
