# 山西吕梁永聚煤业有限公司办公楼 “11·16”重大火灾事故调查报告

山西省政府事故调查组

2024 年 4 月

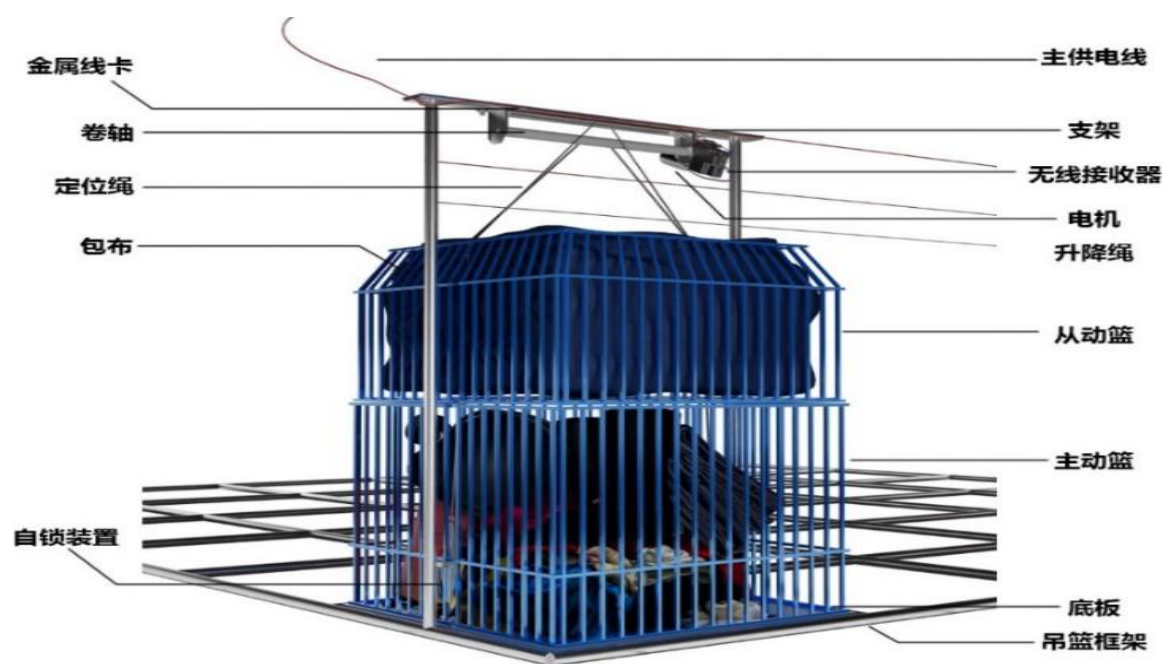
电动吊篮各部件结构示意图

涉事电动更衣吊篮系统（以下简称吊篮）主要由支架、卷轴、电机、无线接收器、分层吊篮、吊篮框架、控制箱、电源柜、主供电线、升降绳、自锁装置、底板和包布等部件组成。篮体分上、下两层，上层为从动篮、下层为主动篮，上升后合为一体，落地自动分开，篮体使用冷拔丝喷塑，底板为中密度颗粒板，内部配有包布。控制系统采用 IC 卡无线遥控，最多可实现 5 个吊篮同时升降，无法实现大面积同时升降功能。

一是起火区域吊篮电机供电线路未单独设负极，而是将顶部的吊篮支架作为负极使用，电机主供电线未穿管保护，利用金属线卡固定在负极支架上，造成了正负极仅有一层电线绝缘层相隔。二是电机主供电线与金属线卡在吊篮电机启动过程中发生机械震动摩擦，长期运行导线绝缘层破损导致短路，产生的电弧火花引燃吊篮包布及吊篮内放置物品。吊篮电机直流供电系统选用交流空气开关做保护，在断开直流电路时灭弧能力不足。
