# 张家口市怀来县“6·21”坍塌事故调查报告

2022年6月21日17时15分许，河北京西建设集团东花园建材有限公司院内拆除彩钢棚作业过程中，发生一起坍塌事故，造成2人死亡、1人受伤，直接经济损失约400万元。

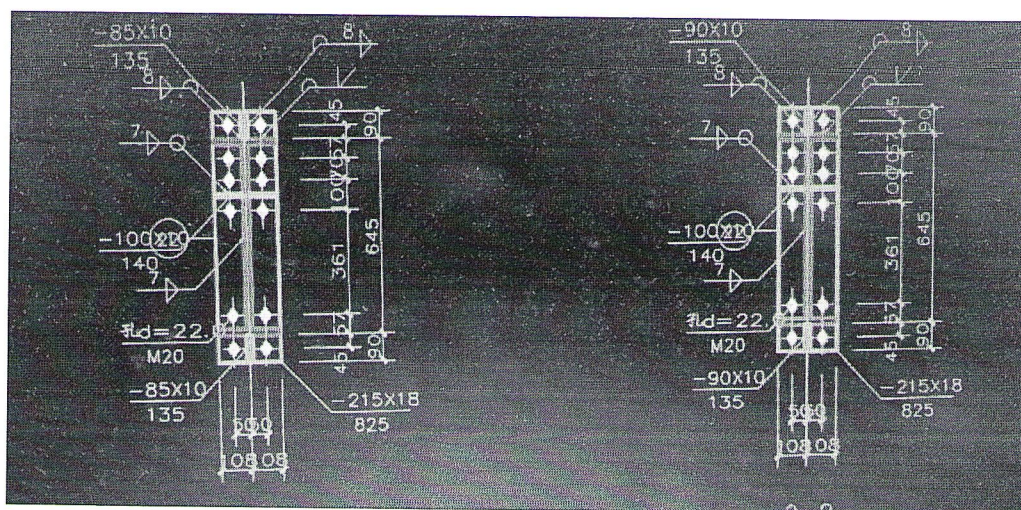
图3 梁与柱连接结构

拆除的 2#彩钢棚为 42×60 米的钢结构彩钢棚，东西宽 42 米，南北长 60 米。东西向 7 跨，每跨 2 根钢梁，共 14 根，每根梁长 30 米。有 21 根柱子，分为 3 排，南北间距为 30 米，东西间距 7 米；柱子下部为 550×850 钢筋砼基础高 5 米，上部为 H 型钢柱，其规格为 500×215×14×16，高 5.655 米，彩钢棚檐高 10.705 米，脊高 12.213 米。钢梁材质为 650×210×10×12H 型钢，用规格为 160×60×20×3C 型钢做为檩条连接；棚顶为 0.5mm 彩钢板。平、立面图如图 1 和图 2 所示。梁与柱之间连接板（厚 18mm）采用 12 条 M20×150 螺栓连接，连接结构件如图 3。

当拆卸至 6 号棚顶时，其他钢梁已拆完，支撑其的 4 根钢柱受钢梁及 6 号棚顶的重力作用，在连接处会产生横向（南北向为主）的推力并传导至梁与柱的连接部位，在 12 条紧固螺栓没有拆除或松动时，螺栓的拉力可保持钢柱不发生变形或位移。当将大部分螺栓拆除（卸掉或用割炬割断 10 条螺栓），仅剩上部 2 条螺栓且已完全松动（只是螺杆还贯穿在连接板的螺栓孔中），连接板连接部位会在横向应力的作用下产生应力集中、发生位移，使连接板接触面发生错位，在螺栓孔中的螺栓（大部分为半条螺栓）会受力，使其更难拆除（拔出）；在拆卸时作业人员用力向外击打已切断（或拧开）的螺栓使其退出，在受到外力作用及振动时，连接板之间的应力会突然释放，导致弹性变形，使钢梁与钢柱分离并坠落。西南侧钢梁坠落后导致其他 3 个连接板突然受力，发生位移，其中，东北侧钢柱受侧向拉力发生变形向西南侧弯曲（图 13）上部 2 条螺栓断裂，西北侧钢柱与钢梁连接板上部的 2 条螺栓受剪切力作用断裂（图 14），东南侧钢柱与钢梁连接板的 2 条螺栓也因受剪切作用断裂，整个 6 号棚顶以东北--东南为轴线发生翻转坍塌，棚顶作业人员随之坠落（图 15）。

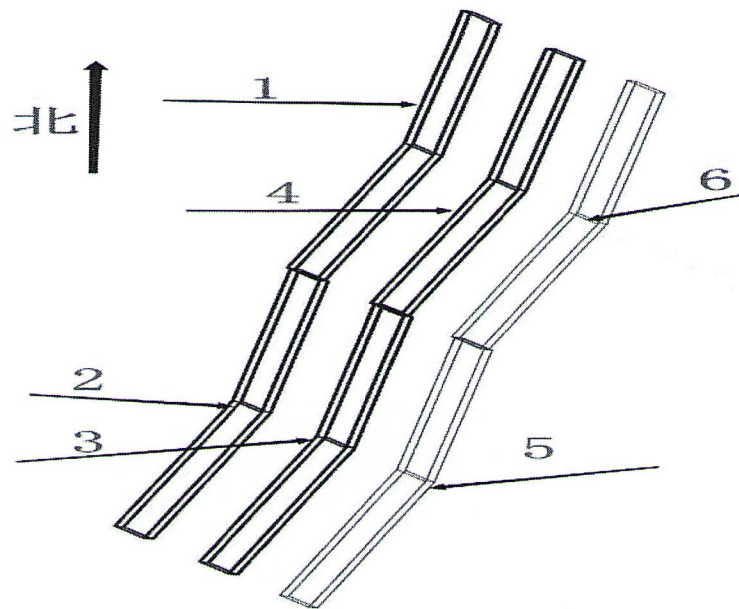
图4 分块拆卸屋顶示意图

6月13日，杨某强组织范某林等6人进入现场，完成接电等准备工作后便开始进行彩钢棚的拆除工作。先用手电钻把彩钢板卸开后放置在相邻的两条钢梁之间的棚顶上，中间的C型钢拆卸后垂直从棚顶运送至地面，自西向东，每间隔两道钢梁拆卸一排C型钢（檩条），将整个棚顶拆分为6块小的“整体”棚顶，如图4、图5所示，每个“整体”长30米，宽7米，重约8吨左右；然后拆卸钢梁与钢柱之间的连接螺栓，没有锈蚀的螺栓用扳手拧掉螺母，拧不动的就用割炬将螺栓切断，然后用手锤将螺栓打掉，为了拆卸方便在每根梁的两端与柱子连接处连接板的上部留两条螺栓，然后用汽车吊4根钢丝绳分别捆绑在两根梁靠近中间屋脊的主梁上，起吊到6.5--7吨时拔出上部的两条螺栓，然后由吊车吊起放至地面。

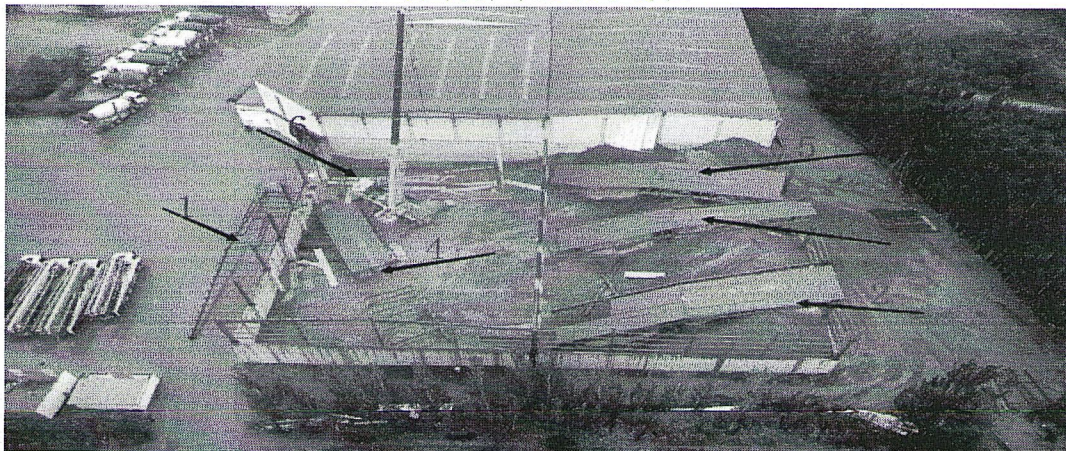
图5 整体吊放至地面的2、3、5号屋顶

杨某强等人从6月13日开始到6月20日，把整个屋顶分成了6块。6月20日郭某云租用怀来立成吊装服务有限公司吊车，车牌号为京AFD358，起重量为80吨，计划用一个台班于21日全部吊至地面，然后拆解、编号、运输到佳丰农业公司指定地点。
