# 无锡至江阴城际轨道交通工程节段梁架设工程 “4·28”一般物体打击事故调查报告

2022年4月28日13时57分许，无锡至江阴城际轨道交通工程节段梁架设工程青阳站至徐霞客站高架区间施工现场发生一起物体打击事故，造成1名作业人员死亡，2名作业人员受伤，直接经济损失约189万元。

### “4.28”一般物体打击事故技术分析意见

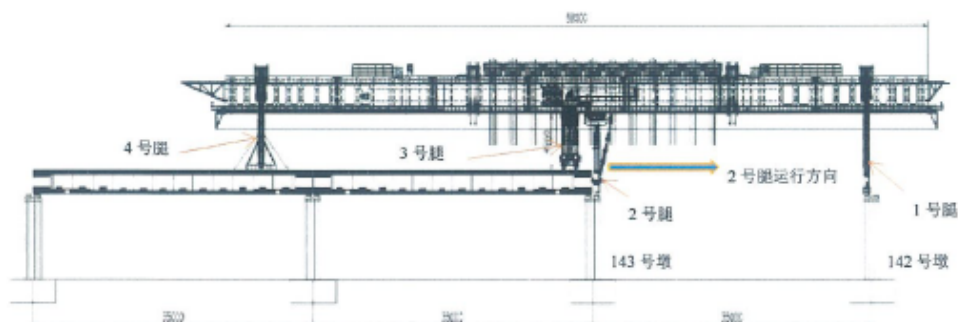
2. 事发时架桥机状态：架桥机由 143 号墩至 142 号墩(由南向北)进行第一次过孔作业，1 号腿支垫于 142 号墩顶南侧垫石上，3 号腿支垫于已架设好的桥面上，2 号腿已脱离 143 号墩，由天车吊运移动至距离 142 号墩约 2 米处，待挂装好缆风绳后，下步将穿过 1 号腿支承于 142 号墩顶北侧垫石上。此时架桥机重量由 1 号腿、3 号腿、4 号腿共同承担。

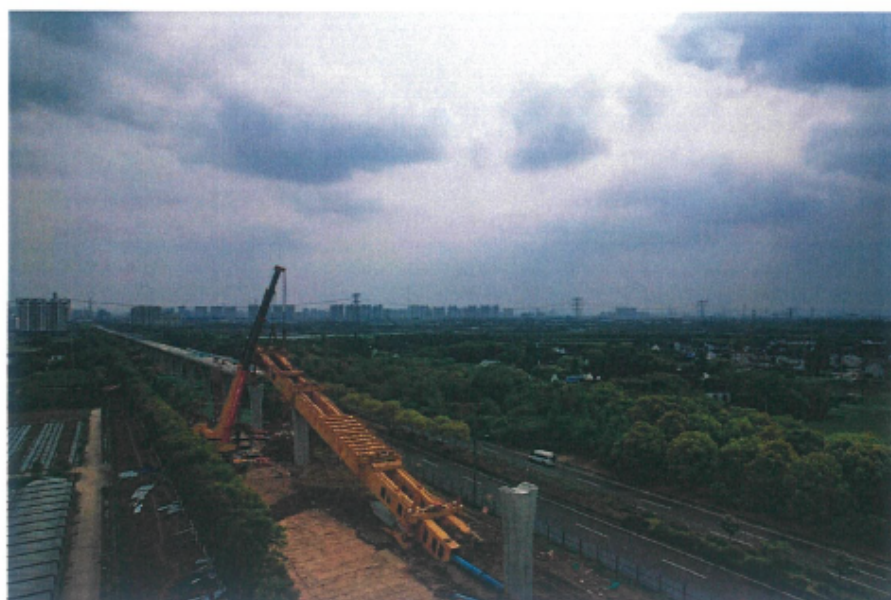
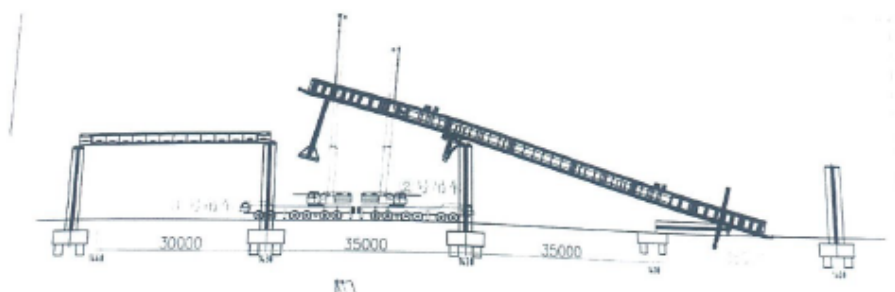
4. 架桥机 1 号腿构造及作业工况:查《DP50/40 型节段拼装架桥机使用说明书&维保手册》,1 号腿位于主框架前端,为固定支腿,主要由固定套、上提升梁、可调立柱、支撑横梁(底横梁)、升降系统、液压系统等组成。可调立柱上端与上提升梁的下横梁通过销轴连接,下端通过螺栓(6 排 12 个 10.9 级 M20 高强螺栓)和支撑横梁连接。支撑横梁为 2 段,由中间法兰通过螺栓(14 个 10.9 级 M30 高强螺栓)连成整体或拆分,2 号腿就位形成支撑前,法兰盘螺栓拧牢支撑横梁为整体受力构件,当 2 号腿就位形成支撑后,脱空 1 号腿,拆除 1 号腿支撑横梁中

间法兰盘连接螺栓，通过两端的横移油缸实现横梁向两端开启，1号腿在2号腿外围通过，进行第二次过孔作业。

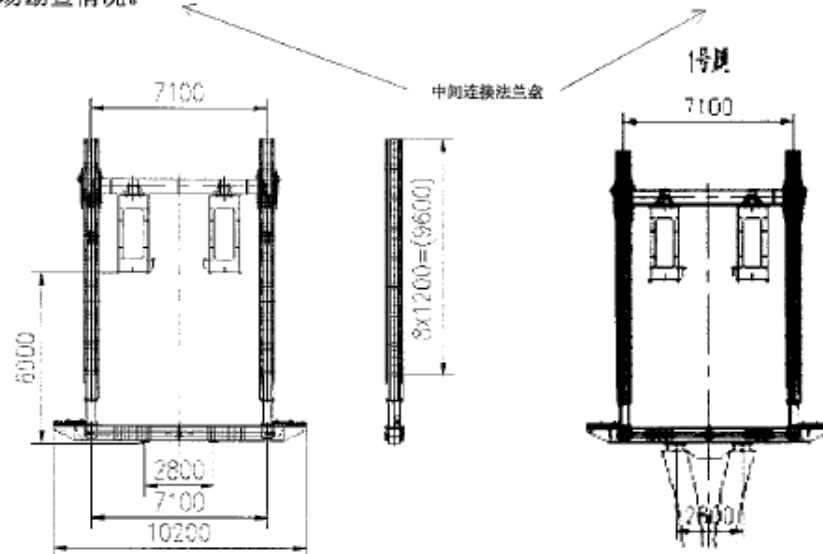
现场勘查情况。

(1) 支撑1号腿支撑横梁的142号墩顶南侧垫石完好，北侧垫石损坏，墩顶周边混凝土有破损现象；垫石经现场取样检测强度符合要求（见附件三）。

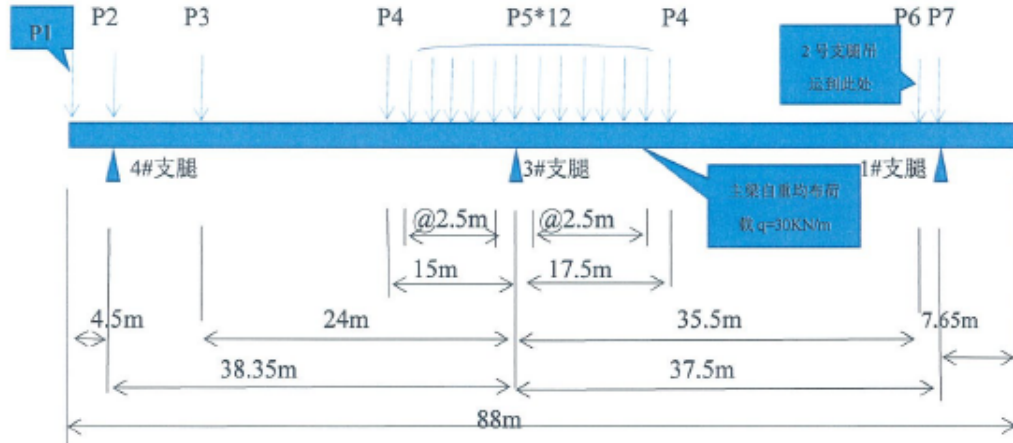
按架桥机倾倒前状态建立计算模型：

一、假设架桥机主梁绕 3#支腿转动，4 号支腿脱空，求 1#支腿反力：
