横琴粤澳深度合作区横琴台商总部大厦
(主体工程)项目“3·25”较大坍塌事故

调查报告

珠海市政府事故调查组

2023年3月17日

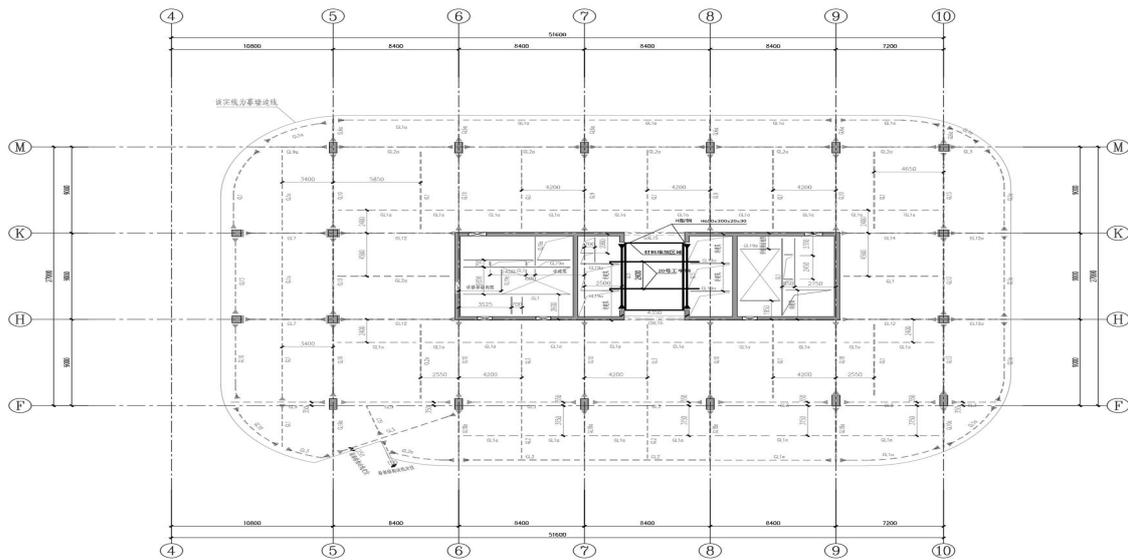
图 1 核心筒平面布置图

上海宝冶公司编制了《结构钢筋工程施工方案》^[13]（以下简称“施工方案”），施工方案的编制、审核、审批按照相关程序要求实施。施工方案中提出了钢筋周转平台搭设的各项参数^[14]（图 1、图 2），对钢筋吊运作业提出要求^{[15][16]}（图 3、图 4）。

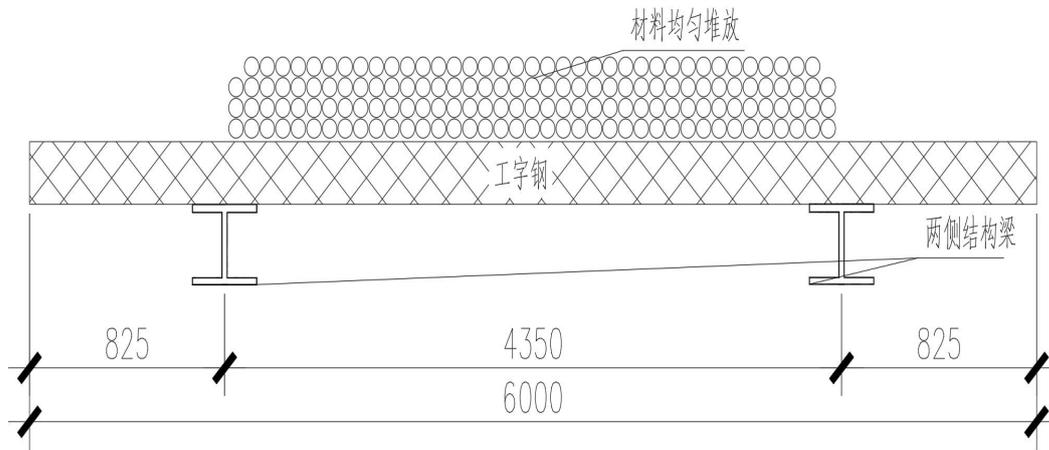
图 3 施工方案中钢筋摆放示意图

[15] 吊运钢筋时应按照钢筋摆放示意图所示均匀摆放，确保单根工字钢承载力满足要求，同时确保两根工字钢互相受力均匀，钢筋吊运摆放完成后应及时转运至楼层内，严禁多层堆放。

[16] 当钢筋长度 <6m 时，钢筋两头搁置在两条工字钢上分散均匀放置，当钢筋长度 ≥6m 时，则钢筋摆一头搁置在楼面结构梁上，楼面结构梁上先垫置木枋，另一头同时搁置在两条工字钢上，分散均匀放置，且重量不得超过 4t。
