浏阳高坪志盛礼花制造有限公司“1·26” 一般火药爆燃事故调查报告

2024年1月26日16时03分许，位于浏阳市高坪镇石湾村境内的浏阳志盛礼花制造有限公司锦盛生产区发生一起火药爆燃事故，造成1人死亡，直接经济损失181.06万元（事故罚款除外）。

经调查认定，浏阳高坪志盛礼花制造有限公司“1·26”火药爆燃事故是一起一般生产安全责任事故。

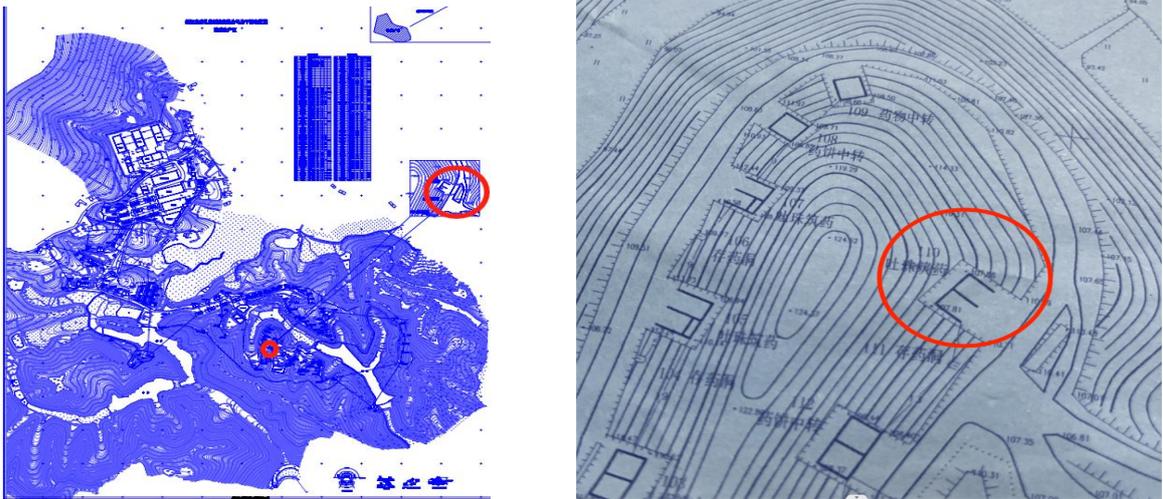
图10 110号吐珠筑药工房位置图

110号吐珠筑药工房位于厂区中部南侧，坐西北朝东南，一栋两开间（见图10），面积30m²（危险等级1.1⁻²，定员1人），无前墙，柱梁砖混结构，现浇屋顶，工房前有金属雨棚（见图11）；隔墙与后墙距离筑药机位置留有传药窗，窗口挂有隔断板，东（左）间后侧紧靠隔墙安装吐珠筑药机、盛装锯木屑+金粉的塑料桶、工作台、已装药的吐珠筒半成品9饼；西（右）间放置空纸筒，隔墙窗口放置亮珠、发射药各一盆以及工作台（见图12）、盛装锯木屑袋及空纸筒。事发后现场：东间盛装锯木屑+金粉的塑料桶、工作台、已装药的吐珠筒半成品、隔断板、西间空纸筒，隔墙窗口药盘已烧毁清除，吐珠筑药机已拆除，室内有烟熏后被冲洗痕迹，墙壁、现浇屋顶完整，地面和墙壁未发现炸坑等爆炸痕迹（见图13）。
