海南福山油田勘探开发有限责任公司“7·30” 一般井控事故调查报告

海南省政府调查组

2023年12月

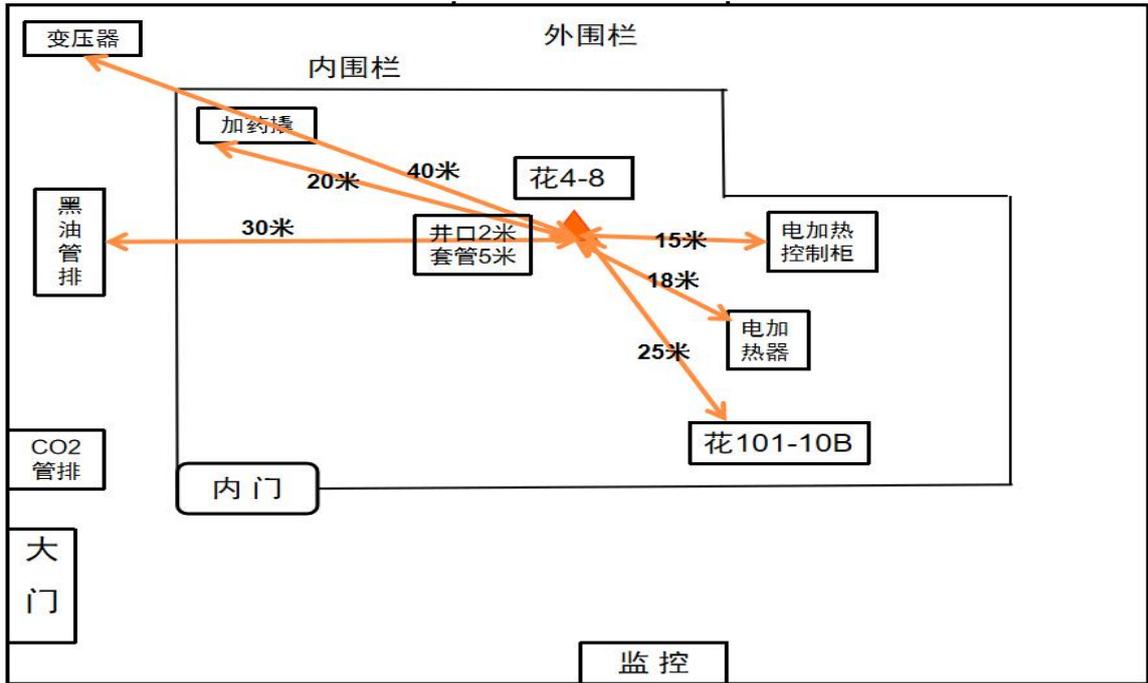
图5 花4-8X井井场示意图

花 4-8X 井，井场地势东高西低，井场北偏西 15° 约 450m 为多乐村，北偏西 40° 约 800m 为官族村，井场正南距西环高铁约 750m，井场周围均为橡胶林。事故发生后，采油气井口装置、

油层套管和油管从井内脱出，倒在井口西南方向距井口约 5.66m 处，现场对井场周围进行了围堰加筑，无泥浆外溢污染环境，事故发生时无工作人员在现场，未对周边村庄、高铁线路和橡胶林造成影响。

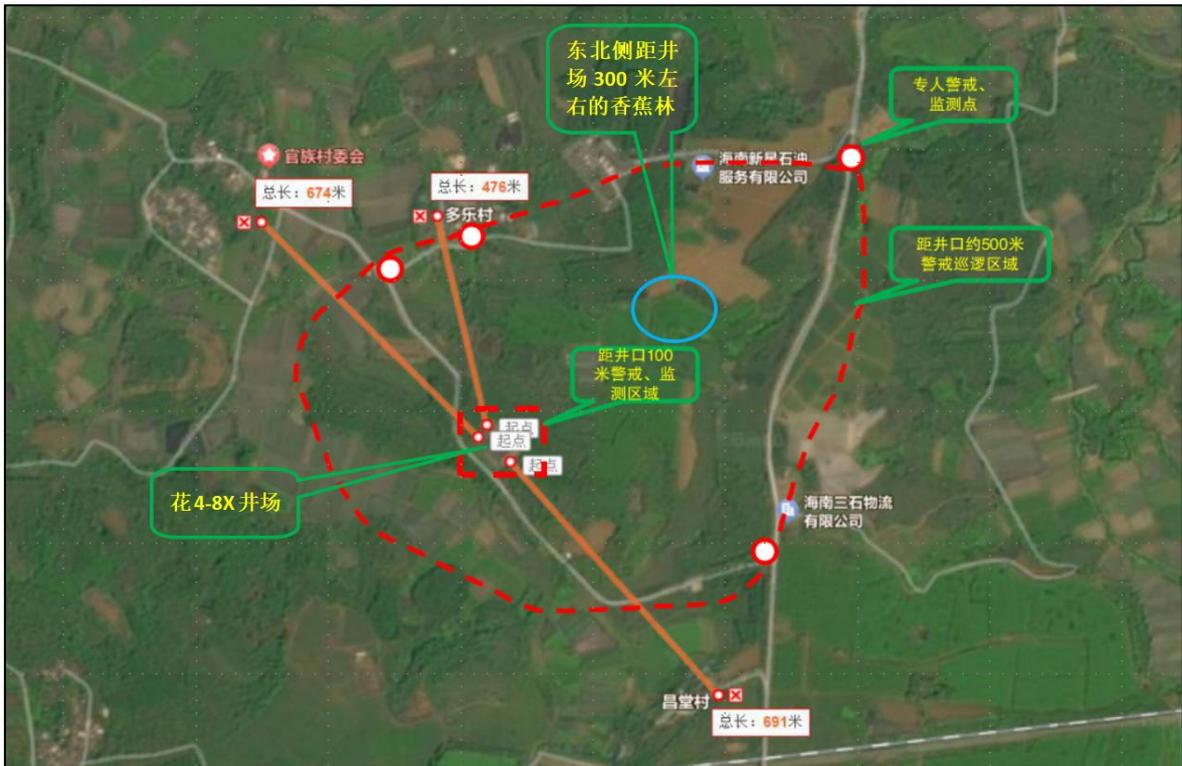
图6 事发后井场周围警戒范围示意图

2023年7月30日17时45分，县110指挥中心来电报告：现场民警反馈，福山油田油井倒塌引起天然气泄漏。同时将6人送至附近卫生院吸氧，外围由派出所、镇政府疏散周围群众，避免周围群众出现中毒或引起火灾，内围由福山油田公司技术人员进行处理，县总值班室第一时间确认6名群众没有生命危险。
