深圳市鑫源盛建筑工程有限公司“11·21” 车辆伤害死亡事故调查报告

深圳市鑫源盛建筑工程有限公司“11·21”

车辆伤害死亡事故调查组

2022年1月13日

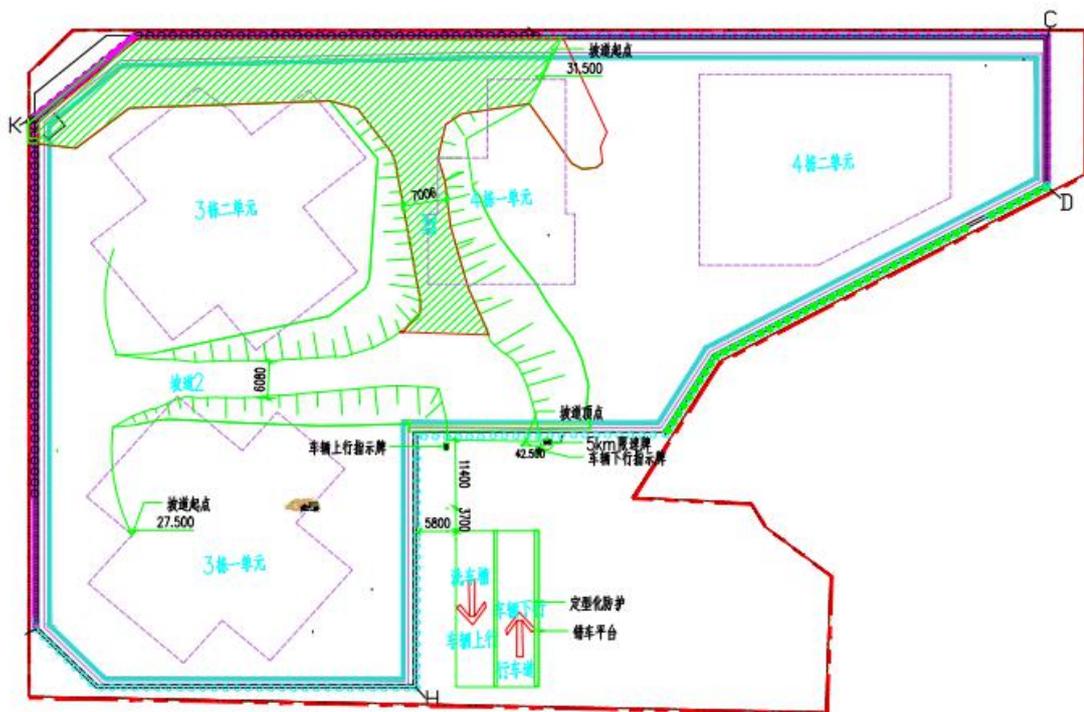
施工场地平面布置情况

该地块呈不规则形状，结合工程实际情况，施工场地内主要区域为基坑作业区，围绕基坑作业区设置消防车道、材料堆场、钢筋场、仓库、办公室等。其中，基坑作业区内主要由3栋一单元、3栋二单元、4栋一单元、4栋二单元和两条出土坡道组成，3栋一单元、3栋二单元中间设置一条出土坡道2，3栋二单元和4栋二单元中间设置另一条出土坡道1，两条出土坡道交汇点为会车平台及洗车槽。
