深圳市龙岗区平湖街道“6·20”中压燃气管道 泄漏着火事故调查报告

深圳市龙岗区平湖街道“6·20”中压
燃气管道泄漏着火事故调查组

2021年8月4日

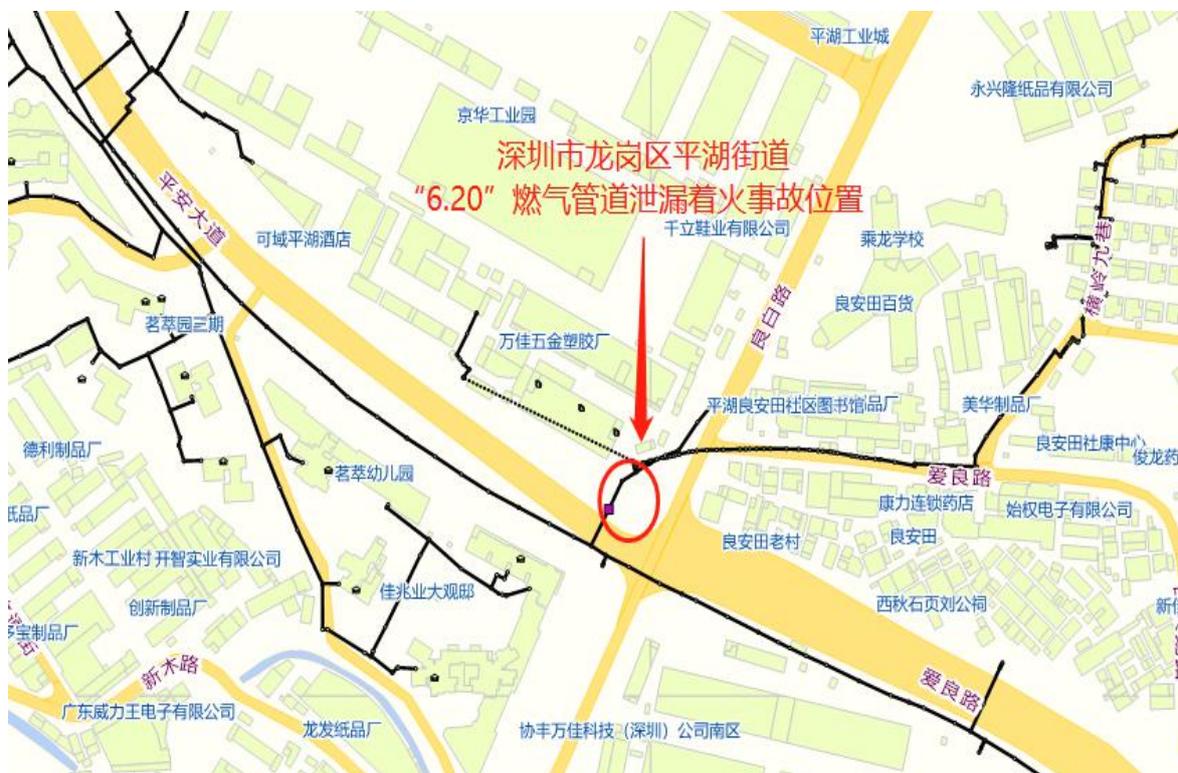
图 4 事故现场位置鸟瞰图

质聚乙烯管（PE 材质），管径：D160，壁厚：14.6mm，设计压力 0.3Mpa，实际运行压力：0.17Mpa，该工程 2020 年 12 月 3 日开始施工，2021 年 6 月 18 日验收完毕。龙岗分公司 6 月 19 日对该项目接驳点进行开挖，开挖点位于人行道，基坑尺寸 $3 \times 1.7 \times 2.3\text{m}$ ，经现场确认燃气管道具备作业条件后，6 月 20 日实施管道接驳作业。管道接驳完毕后，新建管道具备投产运营条件。
