渠县远卓恒鑫商贸有限公司“11·26”较大 触电事故调查报告

渠县“11·26”较大触电事故调查组
2023年12月

渠县远卓恒鑫商贸有限公司“11·26” 较大触电事故调查报告

2023年11月26日7时50分，达州市渠县渠南街道大山社区渠县远卓恒鑫商贸有限公司在建农产品冷藏保鲜库建设项目发生一起触电事故，造成4人死亡，直接经济损失532.8万元。

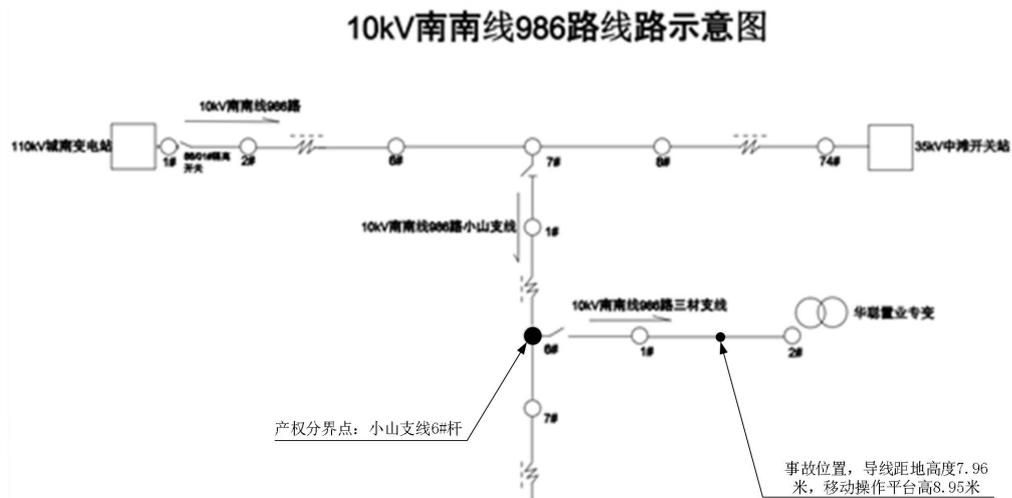
图 4 10KV 南南线 986 路线路示意图

10KV 三材支线属四川省华聪置业有限公司物流园动力和照明专用线。2016 年 9 月 5 日, 重庆市华聪置业有限公司 (后变更为四川省华聪置业有限公司) 提出用电申请, 并与渠县星源电力安装有限公司 (渠县电力公司下属公司) 签订了供电安装合同, 安装工程包括 400KVA 配电台区 (四川省华聪置业专用变压器) 的安装和调试以及从市政电网 10KV 南南线 986 路小山支线 6# 杆搭火架设 265M 高压线 (触电线路) 到华聪置业公司专用变压器, 此线路取名为华聪三材支线。2016 年 9 月 16 日, 经渠县电力公司验收合格, 符合国家标准和行业规范要求。2016 年 9 月 20 日重庆华聪置业有限公司与渠县电力公司签订《供电合同》明确华聪置业变压器处为产权分界点, 从 6# 杆到变压器的产权归属渠县电力公司, 变压器之后为华聪置业公司, 按产权范围负责运行维护管理。2018 年 4 月 26 日, 因重庆市华聪置业有限公司更名为四川省华聪置业有限公司, 又与渠县电力公司签订了合同, 产权分界点变为 6# 杆, 6# 杆之前产权归属渠县电力公司, 6# 杆之后的华聪三材支线全部归属华聪置业公司, 按产权范围负责运行维护管理^{[5][6]}。
