# 肥东县合肥发特瑞机电商贸有限公司“8·21” 一般淹溺事故调查报告

合肥市政府事故调查组

2023年10月

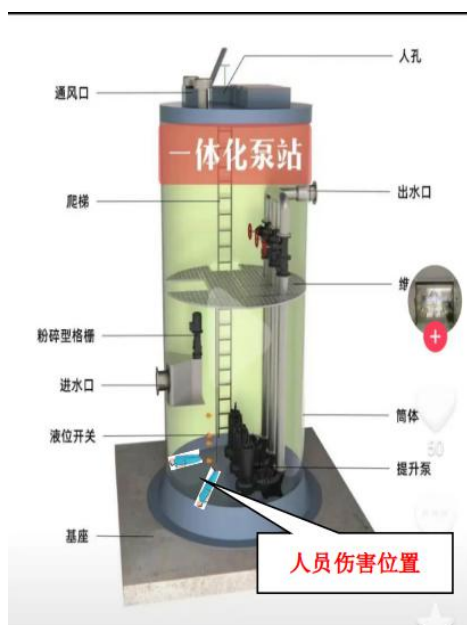
图 2 泵站 3D 示意图

2 号泵站由泵站筒体和配电柜组成，泵站筒体由检修平台、井盖、通风管、污水管道、污水泵等部件组成。泵站工作原理：由污水泵电机提供动力，驱动泵工作，将液体从低压区域抽入，再通过离心力压入高压区域。控制设备则监控和调节泵站的工作状态，以实现各种需求的水泵运行。

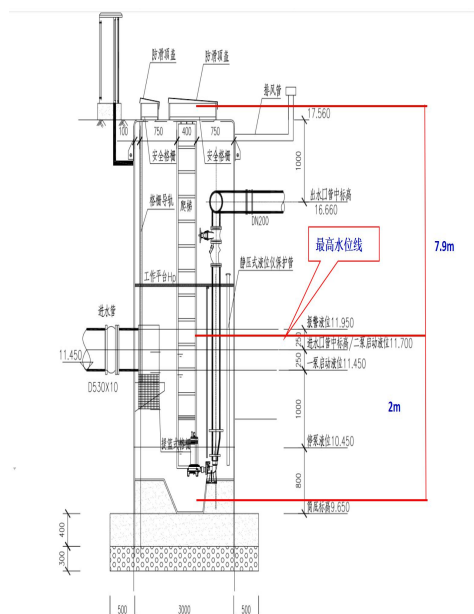
图 3 泵站剖面示意图

1.事故环境。事发地点位于肥东县经开区柳孜路路边东侧 2 号泵站的窰井内，窰井口呈长方形，长 1.32 米、宽 0.9 米，深度 7.9 米。窰井周边设置不锈钢护栏和泵站运行配电柜，窰井内有两台污水泵、污水管道、维修平台支架和铁质楼梯，但维修平台支架格栅缺失。
