# 营口钢铁有限公司一号高炉“6·22” 较大灼烫事故调查报告

2023 年 8 月 22 日

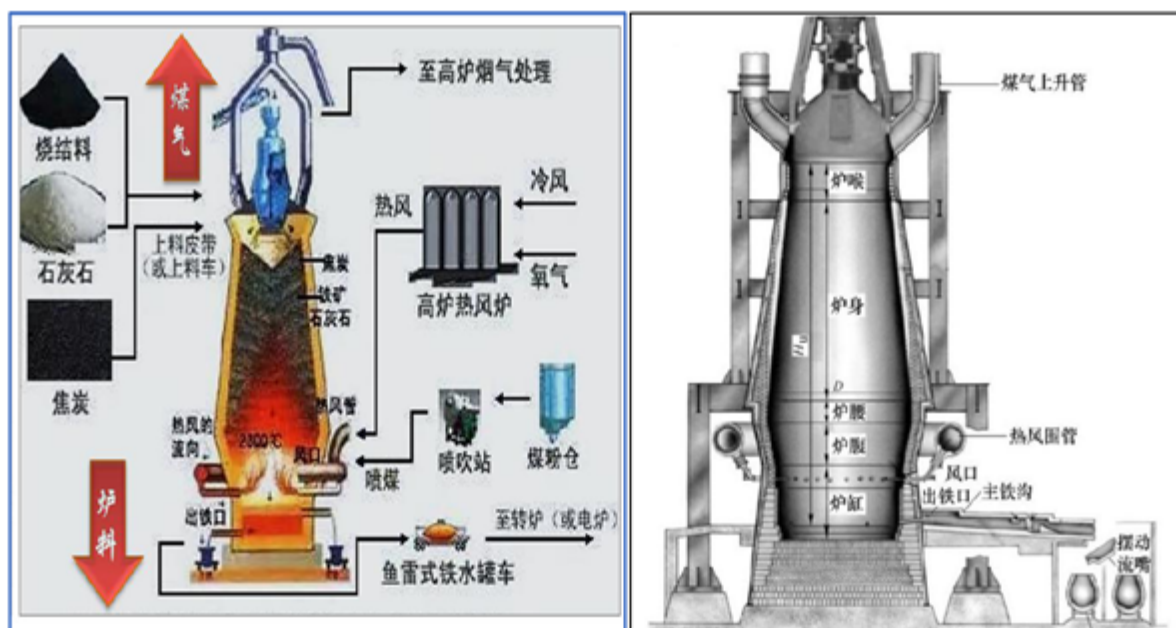
图 1 高炉炼铁工艺及结构图

身和炉喉五个部分。耐火砖衬承受高温和冶炼过程侵蚀，保护冷却设备免受高温热流冲击。炉缸是高炉工作环境最恶劣的部位，在铁水冲刷、化学反应和热应力等综合因素的作用下，炉缸内侧的耐火材料不断被侵蚀。其工艺及结构见图 1。

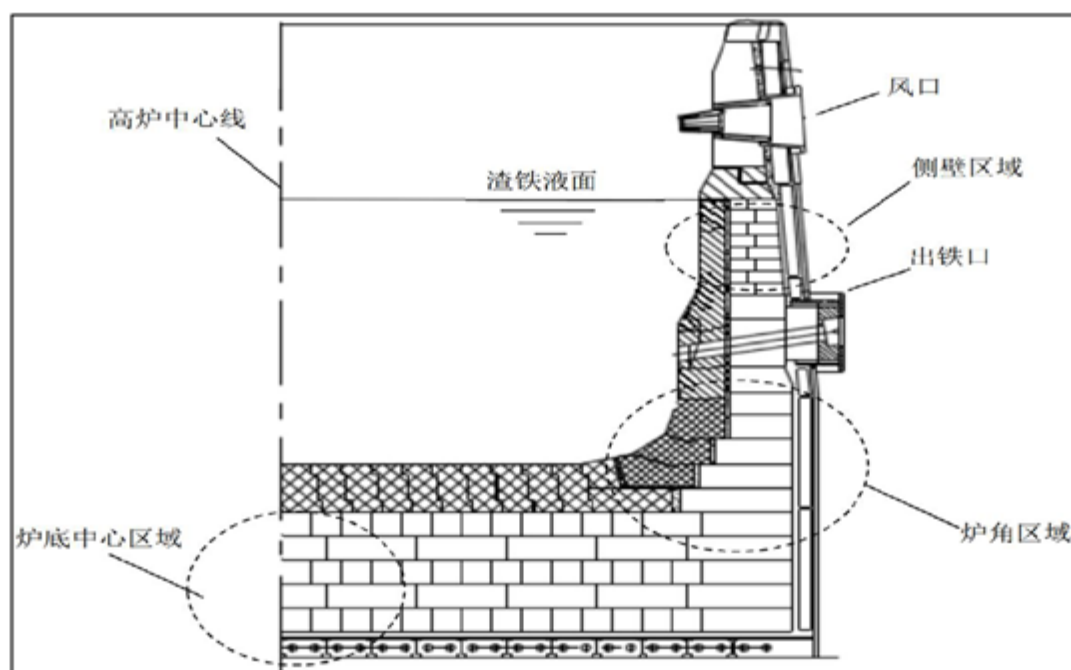
图 3 炉缸结构剖面图

满铺), 第三层为微孔炭砖(单层炭砖厚度 400mm, 满铺), 第四、五层为超微孔炭砖(单层炭砖厚度 400mm, 满铺), 炉底炭砖上部为刚玉莫来石质陶瓷垫。炉缸外侧第六~十二层为超微孔炭砖(单层炭砖厚度 400mm, 长度 905mm, 环砌), 炉缸外侧第十三~十七层采用微孔炭砖(单层炭砖厚度 400mm, 长度 905mm, 环砌), 炉缸内侧接触铁水的部位设有刚玉莫来石质陶瓷杯壁。炉缸剖面结构见图 3。

经现场勘察：炉缸烧穿喷爆部位北侧原本 905mm 的炭砖被侵蚀至 200mm~400mm，最薄弱处已被完全侵蚀；炉缸烧穿喷爆部位南侧基本在 200mm~300mm，最薄弱部位炭砖仅剩 100mm 左右；高炉炉缸南侧出现大范围内环向疏松夹层，根据疏松层取样检测结果：炉缸环炭环裂疏松层中含有钾、钠、铅、锌有害金属元素总含量 40.01%，其中锌含量高达 37.71%。渗透到炭砖微隙内部的金属锌在高温环境下被氧化后体积膨胀，在炭砖内部产生内应力，使炭砖砌体在竖直、水平方向产生较大的体积膨胀，破坏了炭砖组织，引起炭砖粉化、蓬松，形成炭砖环裂疏松层。事故高炉炉缸南侧环向疏松夹层见图 6。

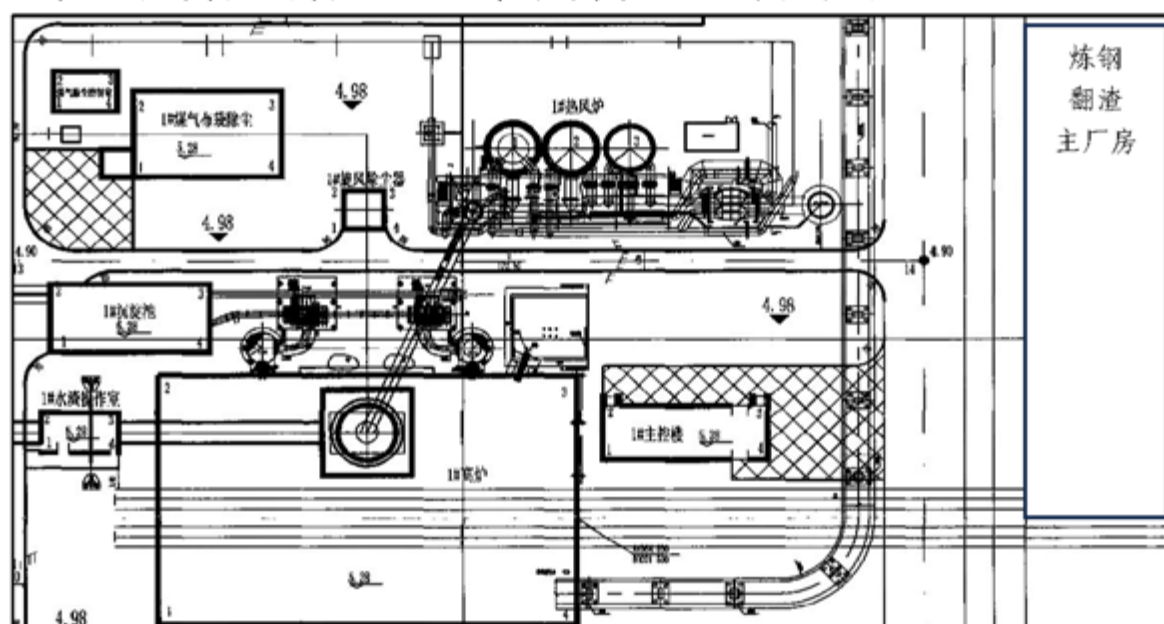
图 4 事故高炉区域布置图

39.5m), 为四层钢砼结构, 东、西两侧设楼梯间。一层为电气室, 东西各设置一个交接班打卡地点; 二层为办公室、更衣室(靠近高炉本体侧), 二层楼梯间设置淋浴间(已停止使用。经调查查明, 事故当天交接班人员擅自开启使用); 三层为 PLC 室、操作室; 四层为厂部办公室。事故高炉区域布置见图 4。

气浪冲破事故高炉主控楼的门、窗及侧墙，进入主控楼靠近高炉一侧的楼梯间，造成在楼梯间的7名夜班工人伤亡。同时，在18米平台巡检的徐福强沿热风炉横管从热风炉一侧逃生时受伤；当班维修工单嘉强在事故高炉东出铁口附件焊接开口机钢钎时受伤。事故共造成5人死亡，4人受伤。

事故造成事故高炉炉缸烧穿，从烧穿喷爆通道涌出渣铁及炉料总计1250余吨。事故高炉主控楼正对高炉的外墙被冲击出缺口，靠近高炉侧的门窗均破损，高炉东侧炉基区域的风口平台支柱和出铁场平台支柱发生断裂，2#高炉主控楼及炼钢翻渣主厂房
