西昌市“7·16”较大道路交通事故调查报告

2023年7月16日11时2分，四川鑫亿人汽车服务有限公司一辆重型特殊结构货车行驶至G348（原G245）国道西昌奇奇矿泉水厂前方1公里转弯处时，与对向行驶的两辆小轿车相撞，发生较大事故，造成现场3人死亡、3人受伤。

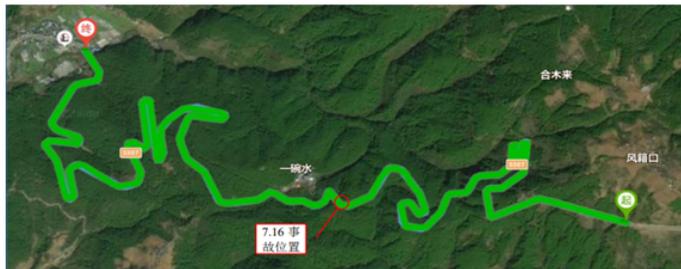
图1G245线 K1137+200 至 K1148+700 路段卫星地图

1. 事发路段情况。G348（原G245）国道是连接西昌市和昭觉县的主要通道，交通流量较大（图1）。K1137+200至K1148+700路段位于西昌市川兴镇尔舞山区域，全长约11.5km，为连续下坡路段，坡顶位置为“观景台”（图2），坡底位于新龙坝中桥（图3）。根据落款时间为2022年6月的《凉山州G245西昌市普诗乡（悬生坝）至川兴镇（尔舞）段预防性养护工程一阶段施工图设计》的记载，道路行政等级为国道，技术等级为二级公路，设计速度小车60km/h，大车40km/h（局部路段设计速度30km/h），沥青路面，路基宽度12.5m/10.0m，为双向两车道混合交通式公路。“7·16”事故位置距离坡顶约4.6km，事发路段为急弯缓坡路段，坡度7°，西坡方向为右弯曲线，弯道半径为65m（交点桩号为K1141+917.555），有效路面全宽为11.7米，事发弯道两侧为山体。
