# 赤城县自来水管理所 “9·7”一般坍塌事故调查报告

张家口市人民政府事故调查组

2023 年 12 月

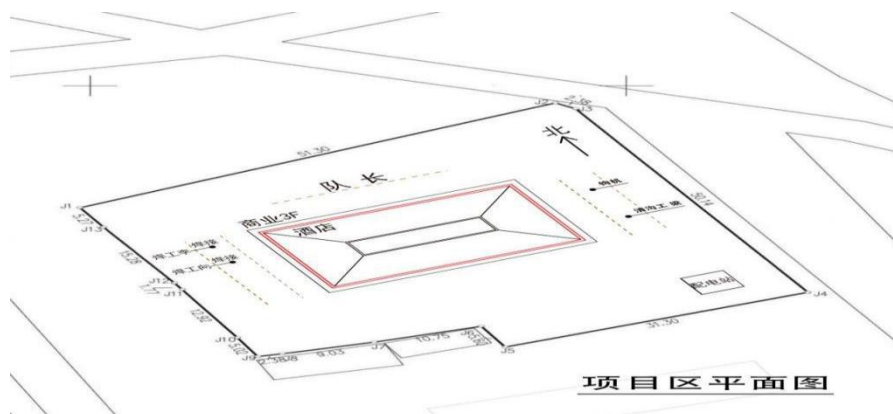
图2 现场施工人员机械布置情况

9月7日7时许，王某武组织施工人员开始在富鑫商业综合楼现场施工，现场人员共5人。队长王某武负责现场指挥和挖沟安全监护，焊工李某玉、项某富2人在综合楼西侧焊接安装管道，郭某永操作挖掘机在综合楼东侧挖沟，梁某海配合郭某永挖沟并负责清理沟底。具体详见图2

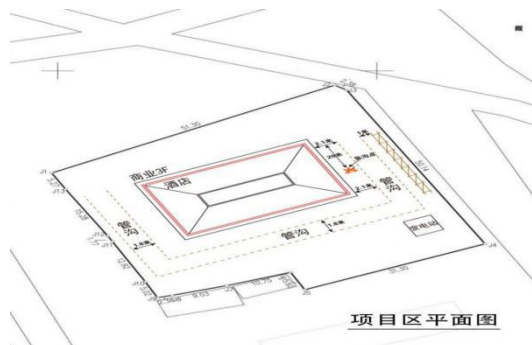
图 4 事故具体地点

通过现场查勘和对现场相关人员调查，确定事故发生地点为赤城县霞城大道与振兴北路之间的富鑫商业综合楼给水管道东侧施工现场。图 3、图 4

9月7日7时许开始施工，10时许，挖掘机在挖沟作业时发现给水管道的沟槽底部有旧房屋的浆砌石基础，挖掘机无法进行挖沟作业，王某武安排梁某海先使用电锤对其进行破拆，由于该基础较大，使用电锤无法对其进行破拆，随即指挥梁某海去工具存放区拿大锤以配合电锤进行破拆。为方便使用大锤破拆旧房屋基础，王某武决定先将沟槽西侧挖出的土石移至东北侧后再挖宽沟槽，在王某武和郭某永清理沟槽东北侧地面电缆时，梁某海已取回大锤，私自下到沟槽对基础进行破拆，沟槽西侧的边坡发生坍塌，事故发生。
