**长安镇 2022 年“1·28”一般缺氧窒息  
事故调查报告  
(公示版)**

长安镇 2022 年“1·28”一般缺氧窒息事故调查组

2022 年 3 月

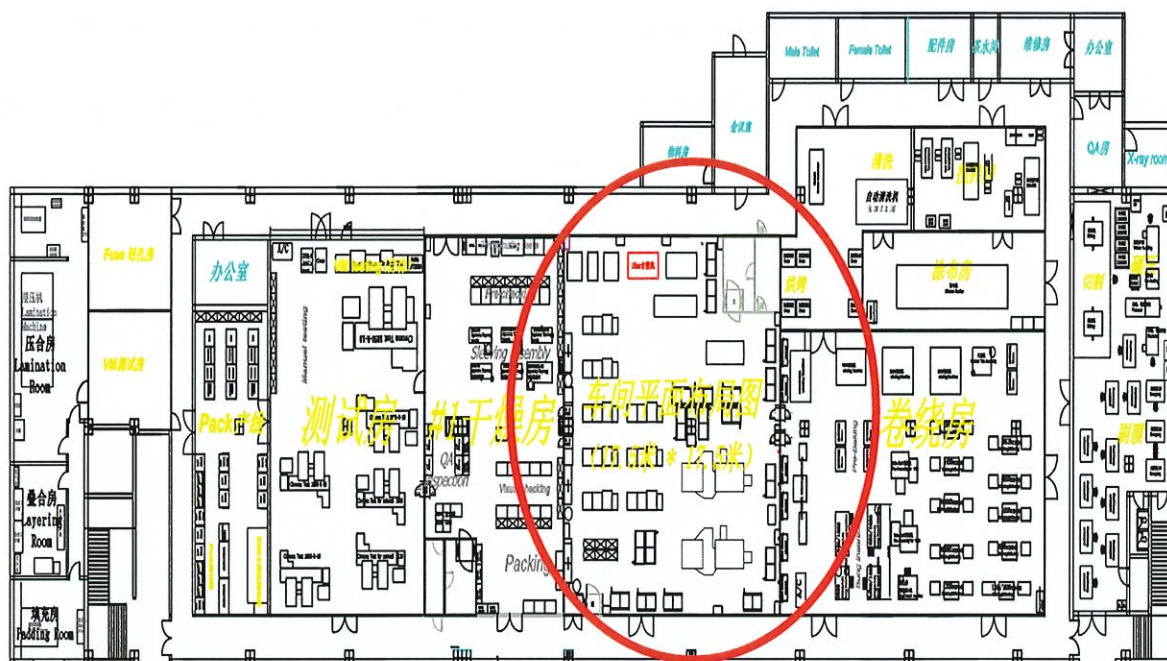
图2 SV 一楼电容厂平面布局图

库柏公司共有 2 栋厂房，3 栋宿舍以及 1 栋仓库。事故现场位于库柏公司的 SV 一楼电容厂中部的生产车间内（如图 2 所
