# 马鞍山市安徽马钢重型机械制造有限公司 “2022.10.10”一般机械伤害事故调查报告

2022年10月10日9:50左右，安徽马钢重型机械制造有限公司作业人员在马钢股份公司炼铁总厂C#烧结机环式冷却机内调试台车过程中，发生一起机械伤害事故，造成1人死亡。

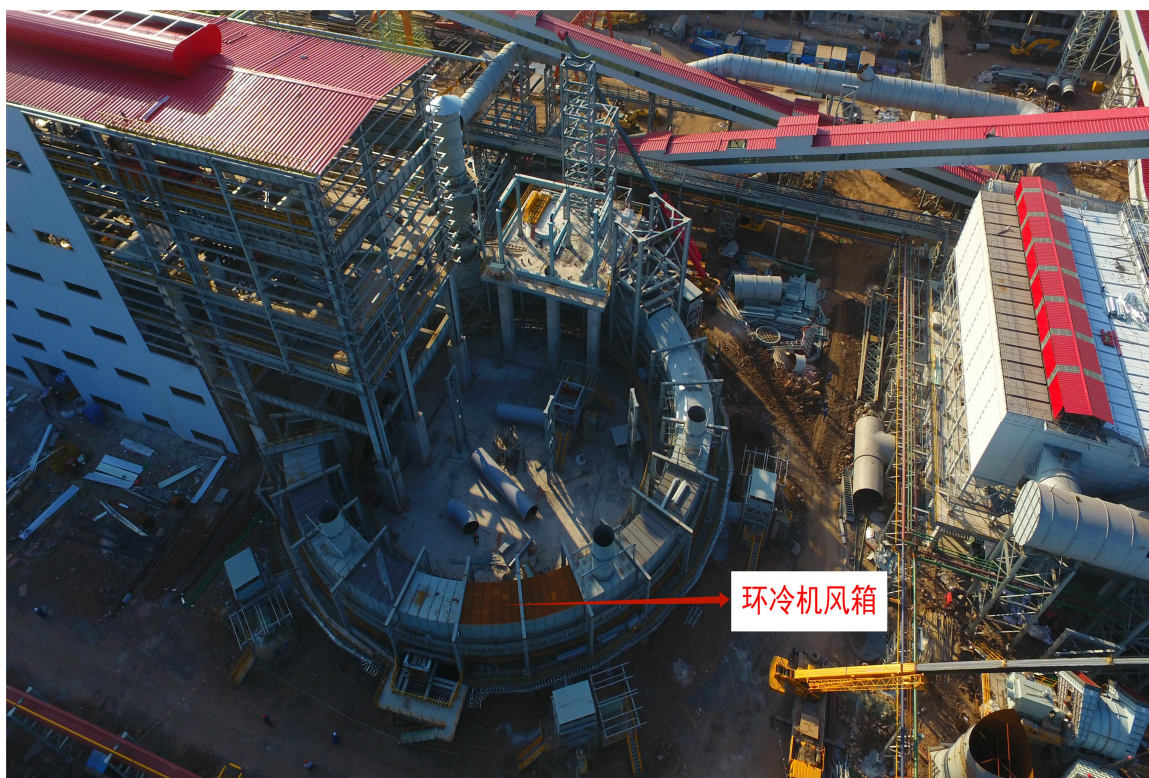
图二：C#烧结机环冷机外部概貌

C#烧结机环冷机设备主要由：回转体、传动装置、中心测量装置、卸矿漏斗装配、压轨装配、侧挡辊装配、支承辊、灰斗装配、重型板式给矿机系统、双层卸灰阀、散料系统等组成（见图二）。其中，回转体的回转台车装置由一个正八十边形的框架和规格相同的台车底部组成，每个台车所占的扇形角为 4.5 度（见图三、图四）。

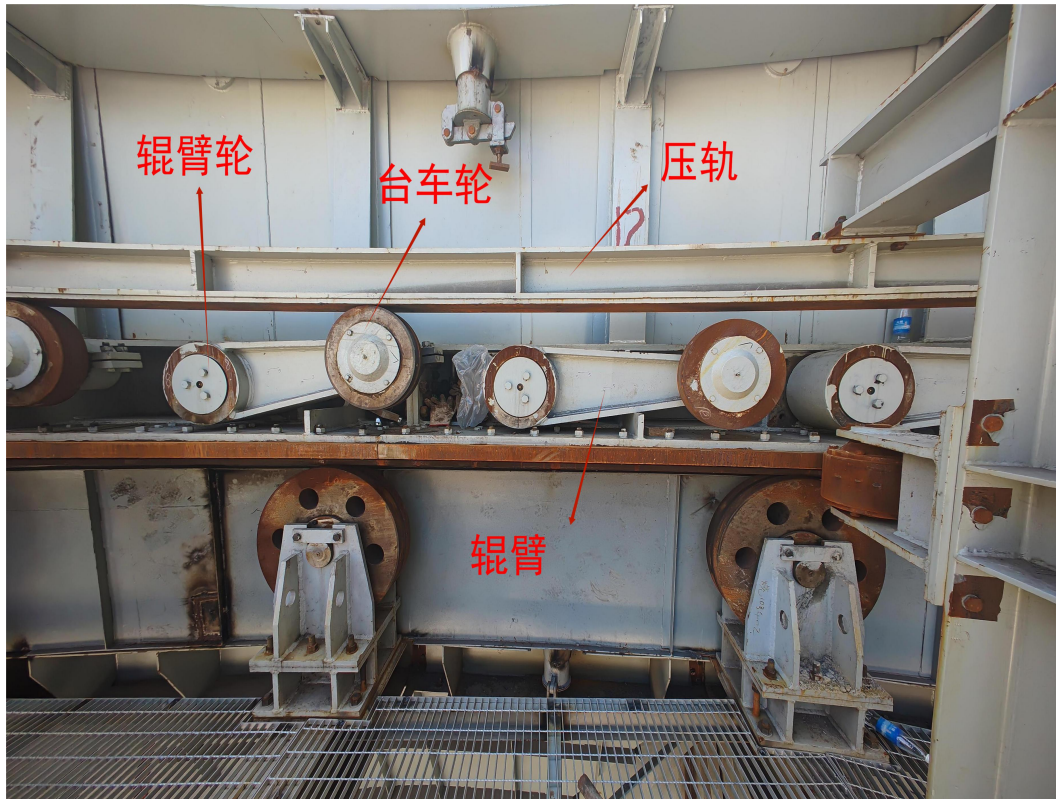
图七：C#烧结机环冷机内框架辊臂轮装置

环冷机风箱内框架外侧，均有一个辊臂轮装置与每个台车相对应。该辊臂轮装置主要由辊臂、台车轮和辊臂轮组成（见图七）。其中，辊臂轮与辊臂轴相连，该辊臂轴穿过对应的台车，为台车的转动轴（见图八）。每个台车与辊臂轴连接处均有V型卡板固定（见图九），可通过松紧V型卡板上的螺栓，使得台车与辊臂轴实现联动；台车轮内部采用偏心轴，可以通过自身转动调节台车轮的高度，也可以通过转动辊臂来调节台车轮的高度。当环冷机正常作业时，台车轮应与压轨接触，在压轨上正常滚动即整改结束。
