# 东莞市黄江镇“8·14”一般中毒窒息事故 调查报告

东莞市黄江镇“8·14”一般中毒窒息事故调查组

2023 年 2 月

2022 年 8 月 14 日 17 时许，位于东莞市黄江镇田心村的东莞市辉之达蛋制品有限公司发生一起一般中毒窒息事故，造成 1 人经送医后抢救无效死亡、1 人受伤。

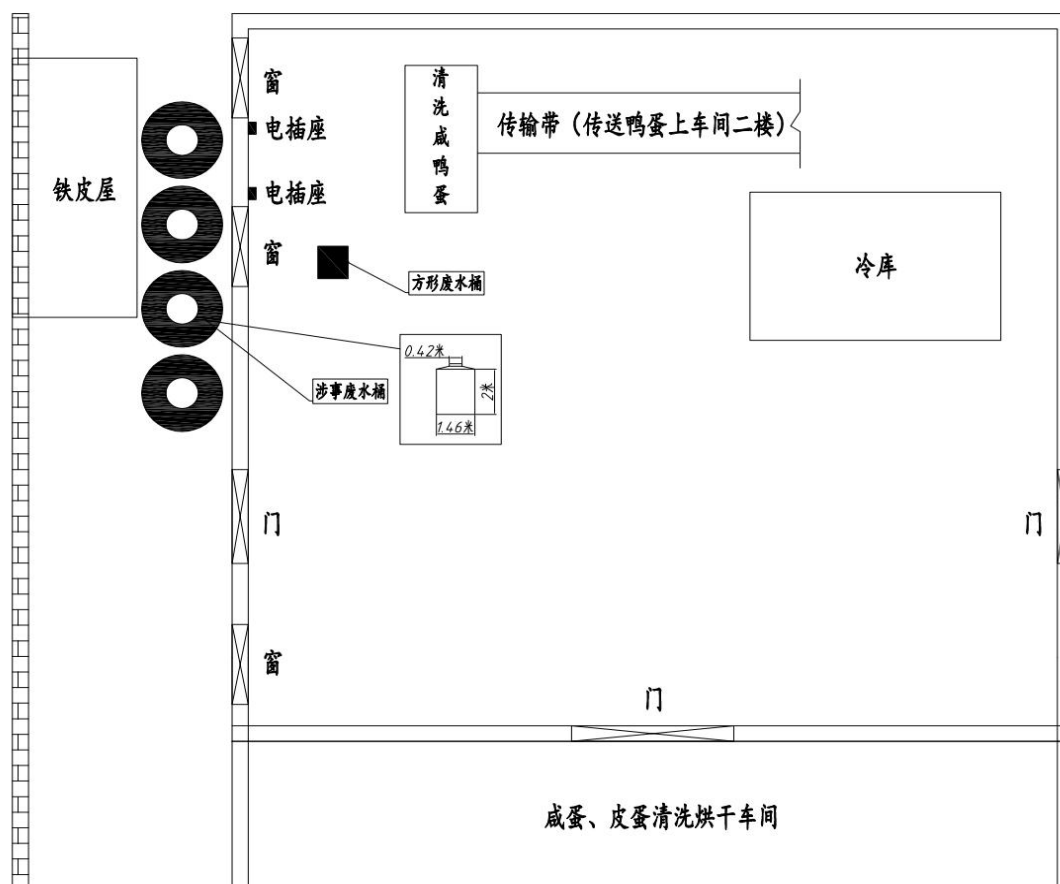
图1 生产车间1楼清洗车间平面图

辉之达公司的生产车间分为两层，一层有选蛋车间、腌制车间、清洗车间，二层有打蛋车间、烘干车间、装箱车间。一楼车间外设有废水收集池、收集桶。

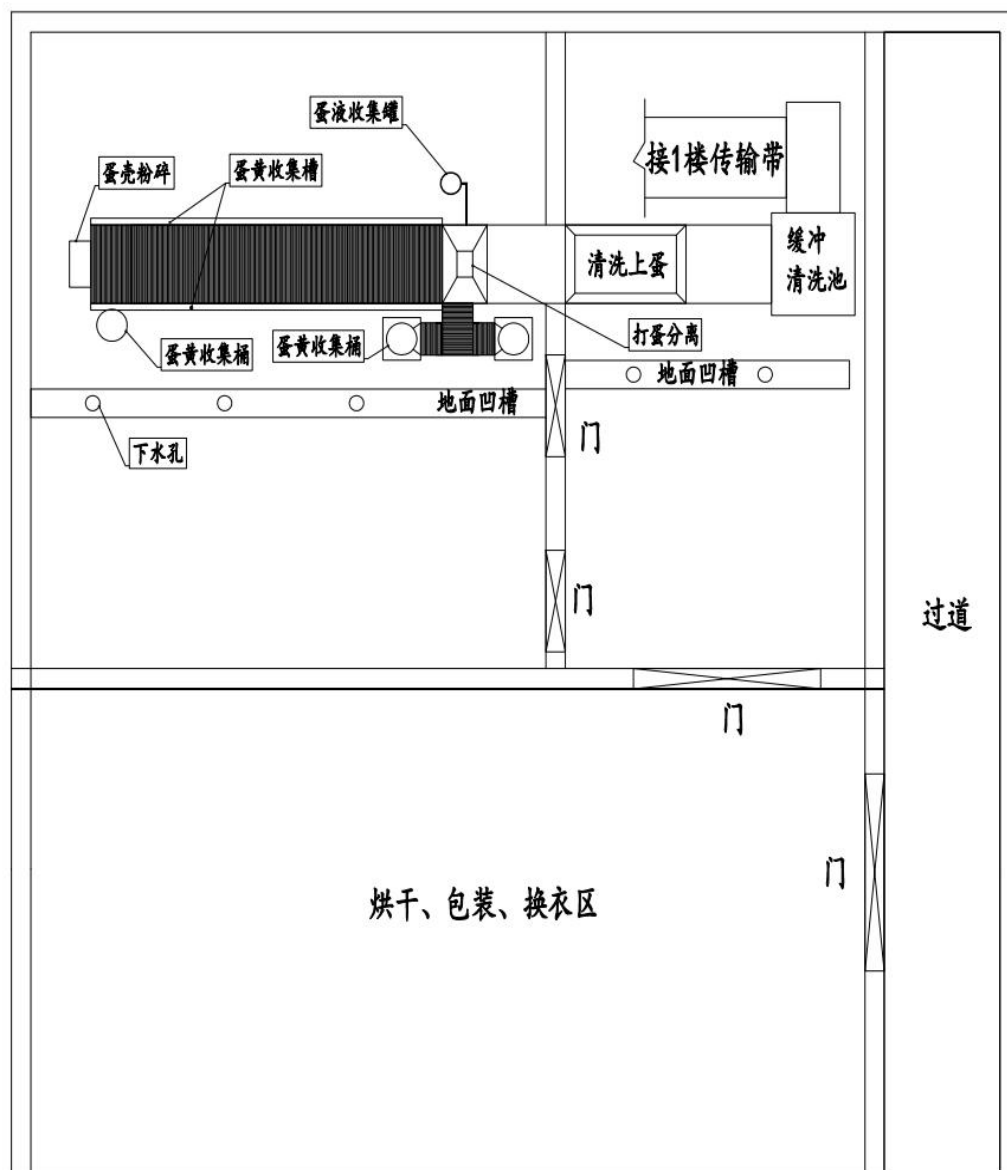
图2 生产车间2楼打蛋车间平面图

第二次清水自动清洗，通过一台高温消毒机器后（无使用加温时直接第三次清水循环），由传送带传送到自动打蛋机，分离为蛋黄、蛋液、蛋壳。蛋黄通过不锈钢管道把蛋黄收集到不锈钢大桶，再把收集的蛋黄烘干进行打包，蛋液则由底部不锈钢管道自流到一楼进行分装出售；蛋壳则另外收集处理。打蛋结束后因为地面和机器上有蛋黄、蛋液、蛋壳残留物等，由工人通过二楼打蛋车间设置的自来水暂存桶或接自来水进行人工冲洗，整个打蛋车间收集的清洗机器、地面和第二、三轮清洗鸭蛋所产生的废水、废渣经二楼地面凹槽下方管道自流到一楼车间外墙侧 4 个废水收集桶保存，第二天运走废水，但是每次都会剩约四分之一的废水。
