泸州龙马潭区泸州国之荣耀酒业有限公司 “4·10”较大燃爆事故调查报告

2023年4月10日16时33分，位于泸州市龙马潭区石洞街道的泸州国之荣耀酒业有限公司发生一起燃爆事故，造成4人死亡，直接经济损失1160.6万元。

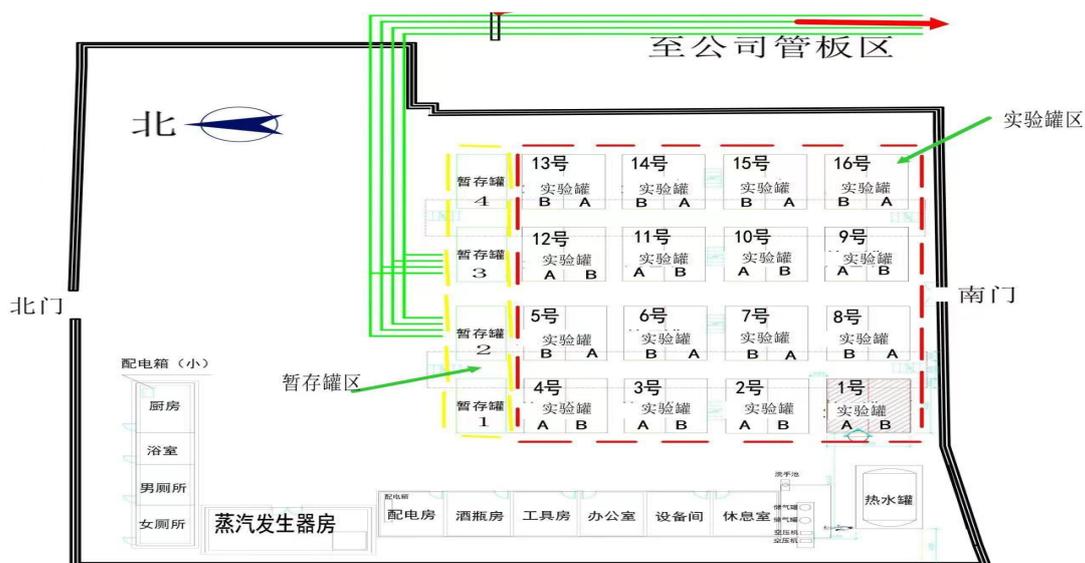
图 1 实验区平面布置示意图

实验区新建钢结构树脂顶棚厂房和钢结构配套设施用房共3座、实验罐16个（6m×5m×2m）、暂存罐4个（6m×3m×2m），安装蒸汽发生器2台、分气缸1台、空气压缩机1台、压缩空气储罐2个、热水罐1个，配套建设燃气、电力供应设施和连通白酒罐区输酒管道4根（DN50mm）。（见图1）
