# 马鞍山安徽马钢重型机械制造有限公司 钢结构工程分公司“9·11”一般触电事故 调查报告

2023年9月11日10:37左右，马鞍山宙乾机械科技有限公司员工在安徽马钢重型机械制造有限公司钢结构工程分公司内进行电焊机电源线维修作业时，发生一起触电事故，造成1人死亡。

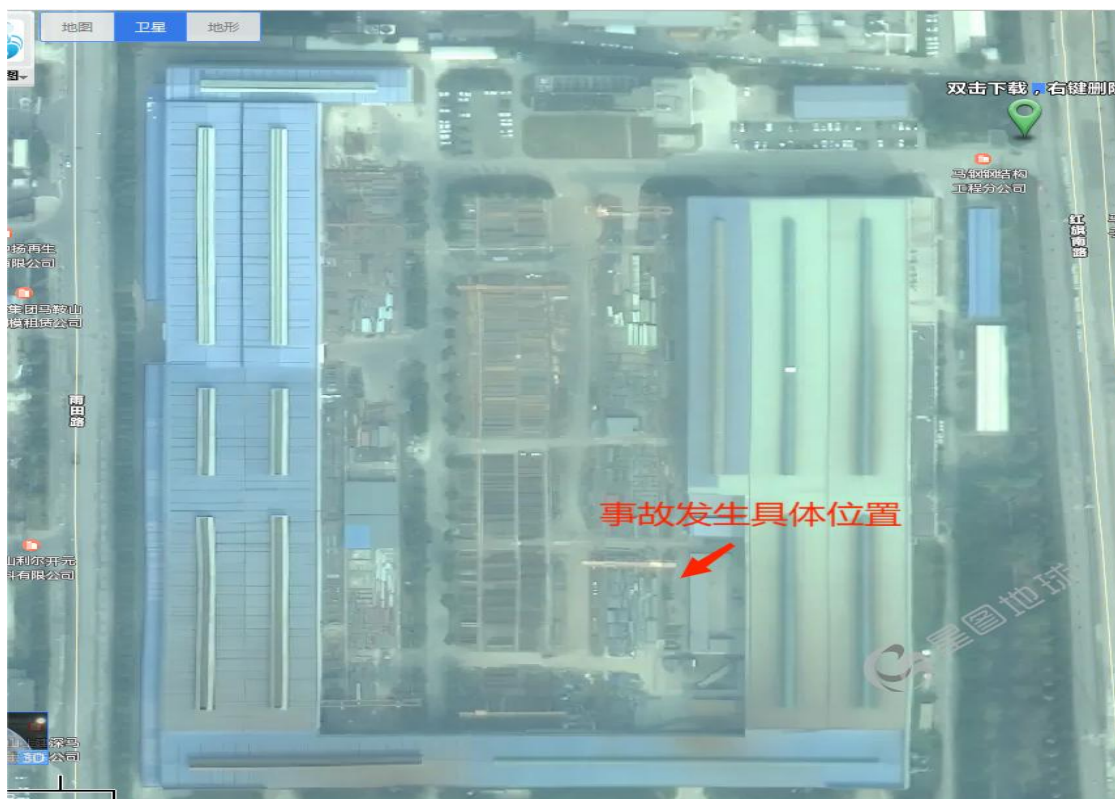
图 1 钢结构分公司厂区

事故发生在位于马鞍山经济技术开发区红旗南路 39 号的钢结构分公司厂区内（见图 1）。厂区占地呈长方形，东邻红旗南路，南邻阳湖路；厂区内分布有多间厂房，最南端为喷涂作业区厂房，该厂房大门朝北开。事发中心现场位于厂区内东区料场 20 吨龙门吊东跨下的地面（见图 2、图 3）；现场地面南北走向堆放一组 H 型钢钢结构产品，其与龙门吊东跨之间的地面摆放有一台青岛雷神焊接有限公司生产的 ZX7-400K 型移动式电焊机，机身自带电源线长约 0.9 米；电焊机南侧地面散落有一支黄色验电笔、一顶印有“宙乾公司”字样的白色安全帽、一个焊把钳和一包已开封的电焊条（见图 4、图 5）。经勘查，距离中心现场南侧约 40 米处为喷涂作业区厂房，该厂房北大门内东侧立柱上安装有一个三级配电柜（见图 6、图 7、图 8）；有一根电源线从该三级配电柜内一个三相空气开关下端引出，与上述移动式电焊机自带电源线相连接，给电焊机工作供电。经勘查，电焊机自带电源线与从配电柜引出的电缆线连接处的绝缘胶带破损，内部铜芯导线裸露在外（见图 9）。

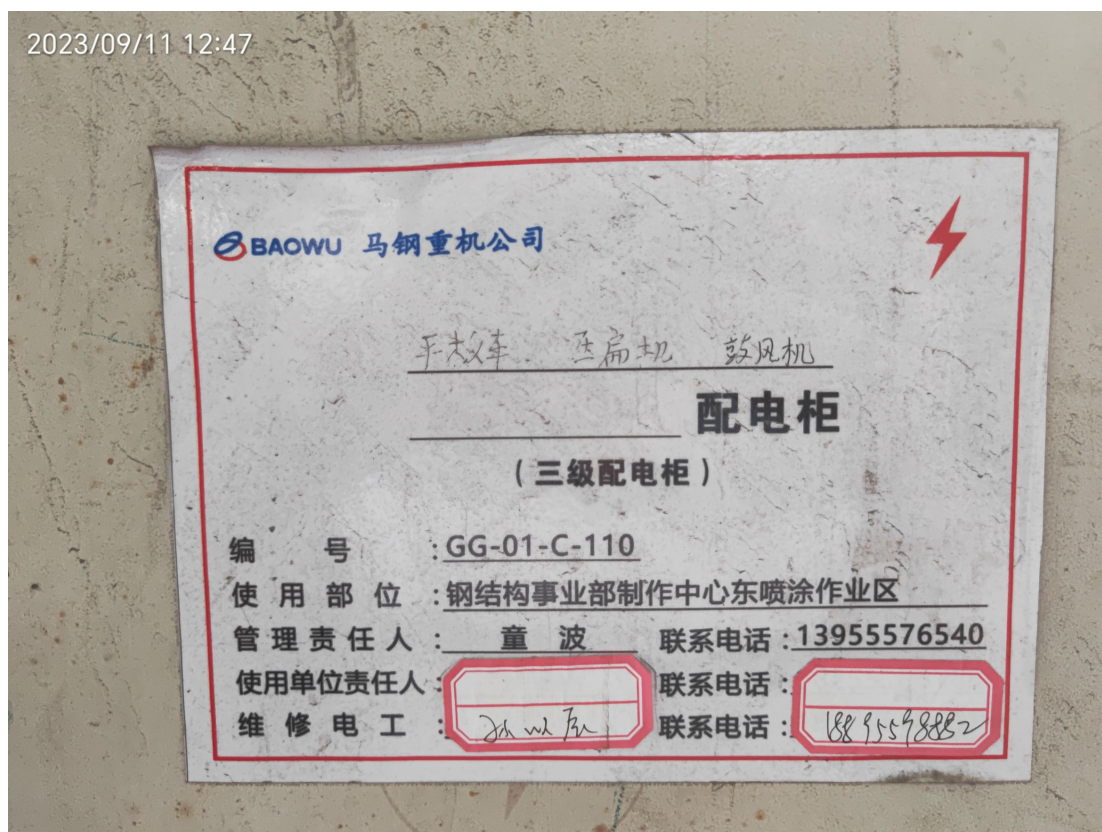
图 7 三级配电柜铭牌

经调查，此次事发过程涉及临时用电，该临时用电行为未按照《危险作业管理制度》进行申请报备，系由钢结构分公司电焊工私自接线进行临时用电长达两个月之久，一直未被公司安全检查发现；连接电焊机的三级配电柜缺少漏电保护装置，严重违反马钢重机公司制定的《危险作业管理制度》相关要求。

开展事故隐患排查流于形式，存在盲区死角，未排查出“喷涂作业区三级配电柜缺少漏电保护装置<sup>5</sup>”这一明显事故隐患<sup>6</sup>，导致人员触电后不能立刻自动分断电源，从而造成人员较长时间触电，最终死亡。
