东莞厚街小郭轮胎店“11·14”一般物体打击 事故调查报告

东莞市政府事故调查组

2023年8月

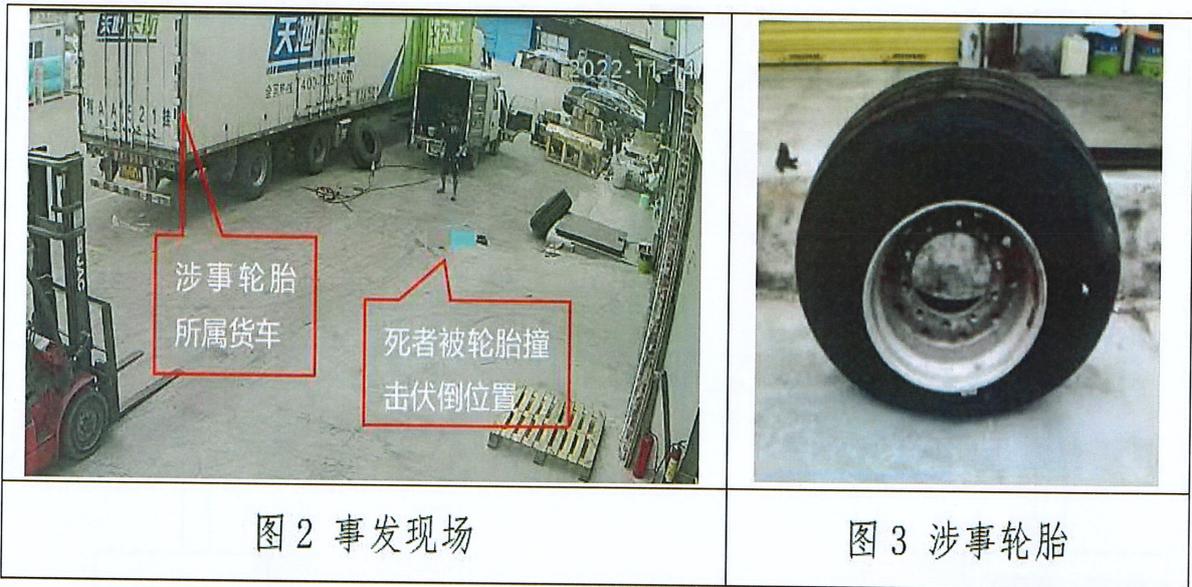
事故发生在厚街镇宝塘社区宝塔路 25 号空地，事故中更换轮胎的货车是一部车牌号为湘 AA521 挂的半挂车（见图 2）。

以为是气门栓的问题，于是更换了新的气门栓，并再次进行充气。11时50分42秒，就在林华崧给轮胎充好气并拔掉充气管的瞬间，轮胎突然发生爆炸，轮胎撞击林华崧胸口及头部，将其冲撞到大约3米外的地方（见图5、图2）。
