# 东莞石碣东恒塑胶五金有限公司“8·14” 一般机械伤害事故调查报告

东莞市政府事故调查组

2024 年 3 月

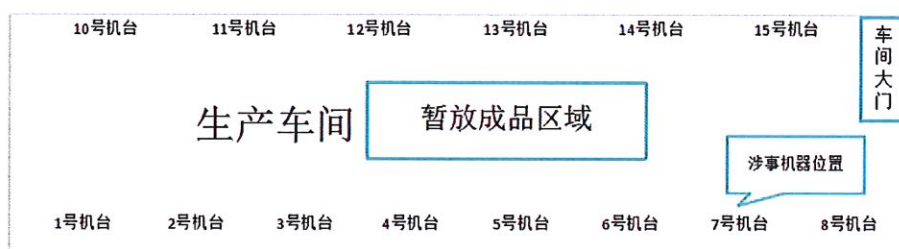
1.事故车间及现场情况。生产车间建筑面积为 4200 m<sup>2</sup>，使用面积为 1050 m<sup>2</sup>，厂房高度为 5.7m，公司内设生产区、配电房、原材料仓、成品仓、仓库办公室、检测室。事故发生在车间内的 7 号机器。

图 1 东恒公司车间情况
