# 东莞麻涌万科珠江东岸空调拆装移位作业 “10·8”一般高处坠落事故调查报告

东莞市政府事故调查组

2024 年 1 月

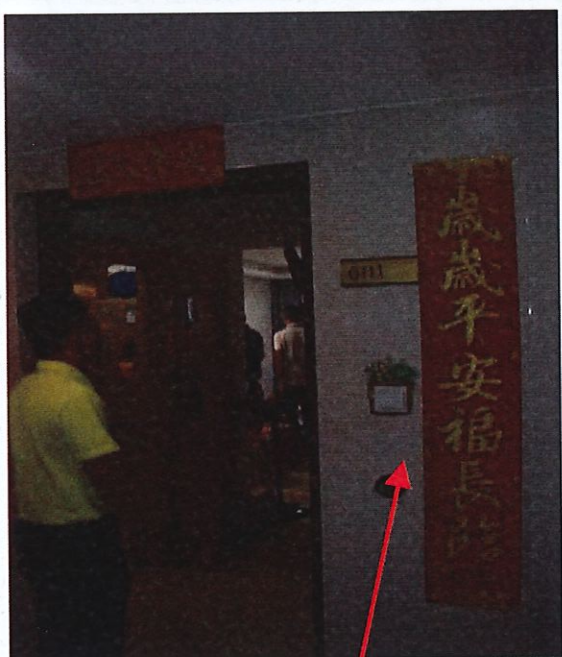
图1 事故发生业主住房单元

1.事故现场情况。出事地址位于万科珠江东岸（图 1）；涉事单元次卧 A 室的窗户（图 2）；事发时贺兵涉事的主安全带断裂，余下的部分扣挂在窗户滑撑上，副安全绳扣挂在空调外机平台的窗架和窗户滑撑上（图 3）；贺兵最终坠落至楼下花丛旁水泥通道上（图 4）。

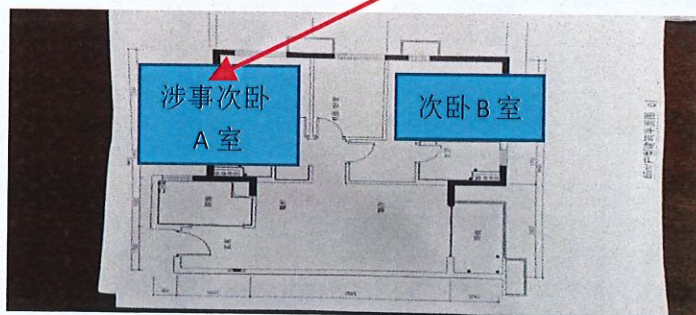
图 7 事发单元室内平面图

2.万科珠江东岸涉事单元室内平面图（图 7）；
