# 东莞麻涌益海嘉里（东莞）食品科技工业 有限公司“6·29”一般触电事故调查报告

东莞市政府事故调查组

2023 年 11 月

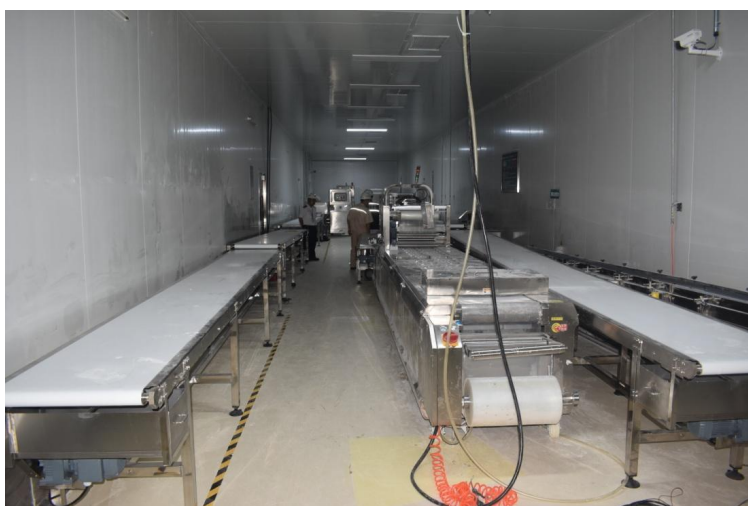
图 3 涉事盒式包装机所处位置

1.事故现场位于益海科技公司挂面厂房二层的 430 生产线车间，该车间长 101.5 米，宽 5.2 米，高 6 米，为砼框架结构，与相邻生产线采用防火板实体分隔，地面油刷环氧树脂地坪漆。涉事盒式包装机设在车间中段位置，相邻为新增的皮带输送机、防爆工业集尘器、自动切皮机等设备（图 3）。

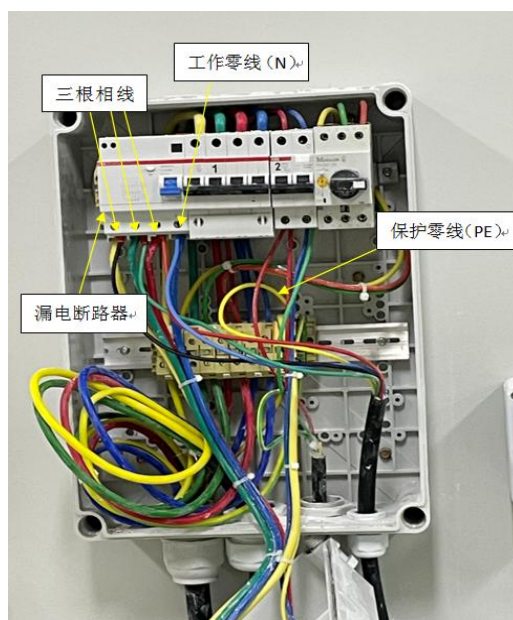
图 11 三相五线制 TN-S 系统

8.盒式包装机供电系统设置情况：益海科技公司采用外部电源，由当地电网直接供电，挂面厂房配电房输出电压为 380V/220V，供挂面厂房生产、照明等用电。挂面厂房高压进线通过变压器降压后作为一级配电，430 生产线车间涉事盒式包装机配电箱作为二级配电，供电型式采用三相五线制的 TN-S 系统<sup>[1]</sup>，配电控制箱装有三相四线漏电断路器。（图 11）。
