**中国石油化工股份有限公司茂名分  
公司“6·8”泄漏起火事故  
调查报告**

## “6·8”泄漏起火事故调查报告

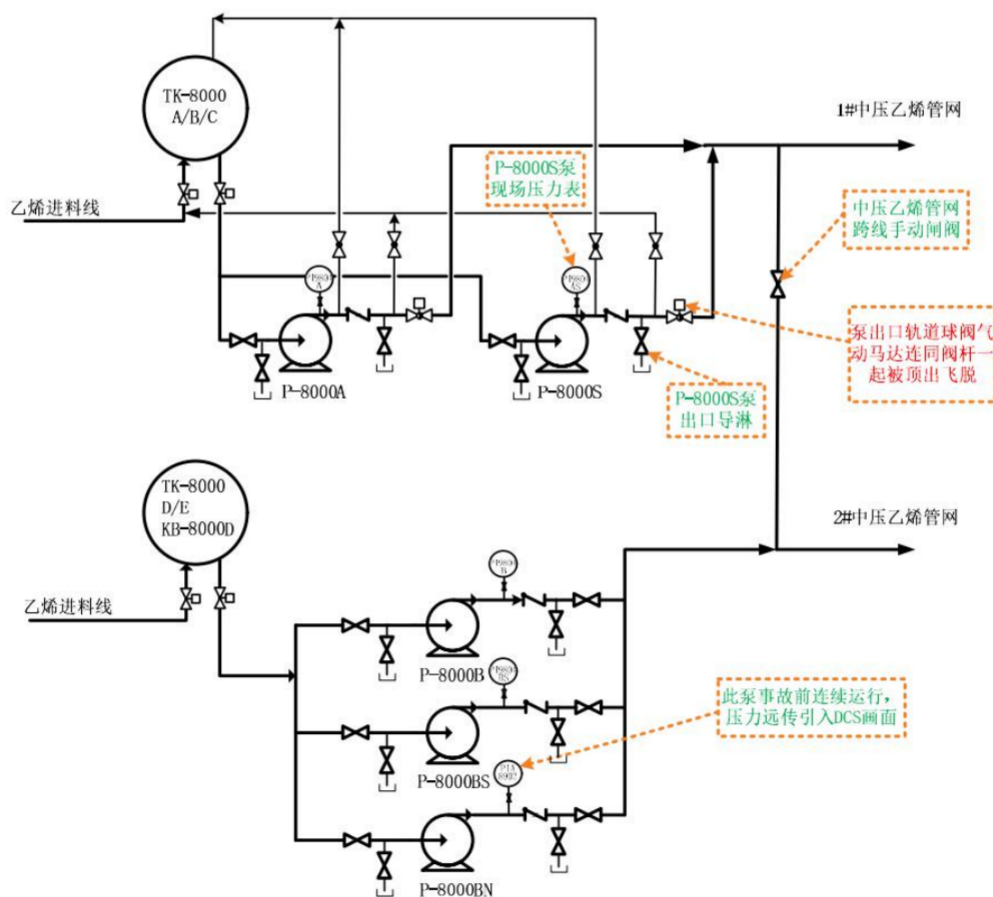
图 1-3 P-8000A/S 泵相关工艺流程简图

乙烯球罐内中压乙烯通过乙烯输送泵 P-8000A/S 和 P-8000B/BS/BN 分别送 1#、2#中压乙烯管网。1#、2#中压乙烯管网间设有跨线，可分别送 1#裂解、2#裂解、1#高压聚乙烯、2#高压聚乙烯、1#聚丙烯、2#聚丙烯、全密度、高密度、苯乙烯、乙二醇等下游装置。乙烯球罐的饱和乙烯挥发气体（以下简称乙烯泡点气）经加热后主要送苯乙烯、乙二醇装置，压力高时返回 1#乙烯和 2#乙烯装置，超压时往火炬排放；不合格乙烯泡点气返回乙烯装置。

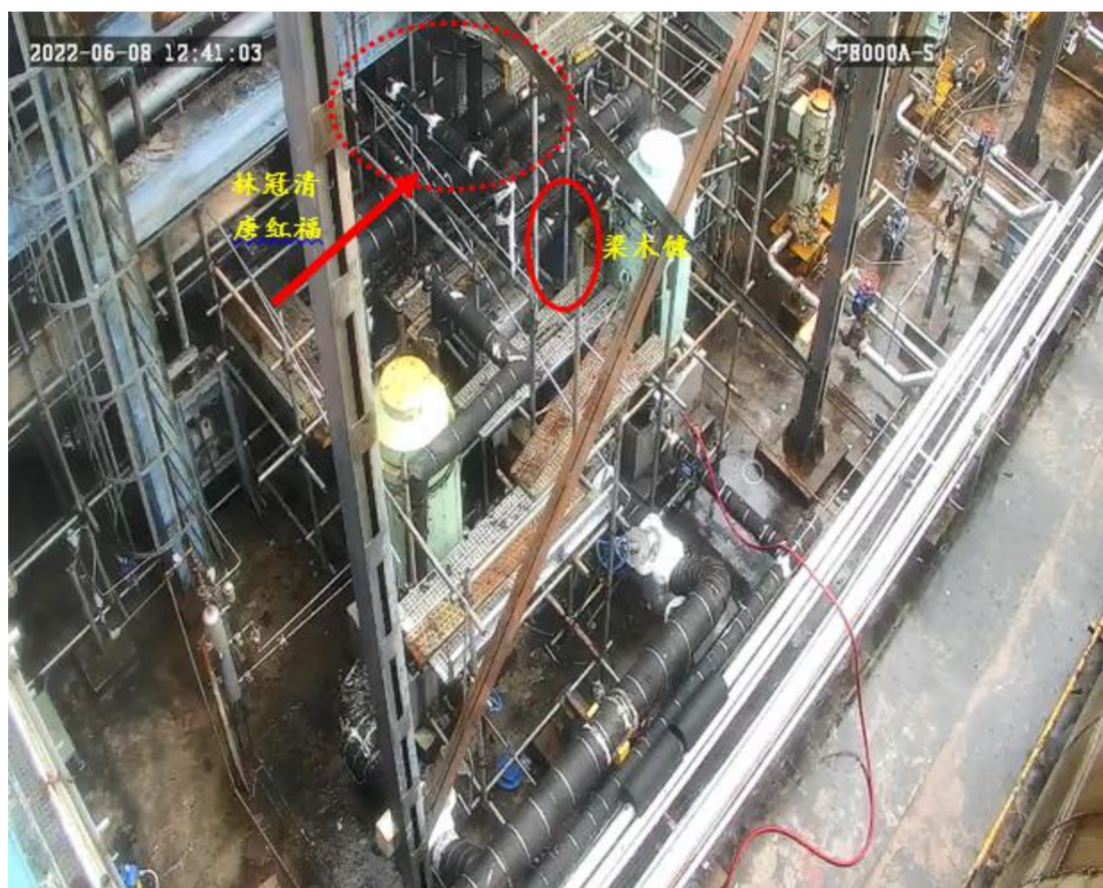
图 2-2 事发前瞬间伤亡人员分布图

12 时 41 分 03 秒，P-8000S 泵出口阀处乙烯泄漏爆燃着火。

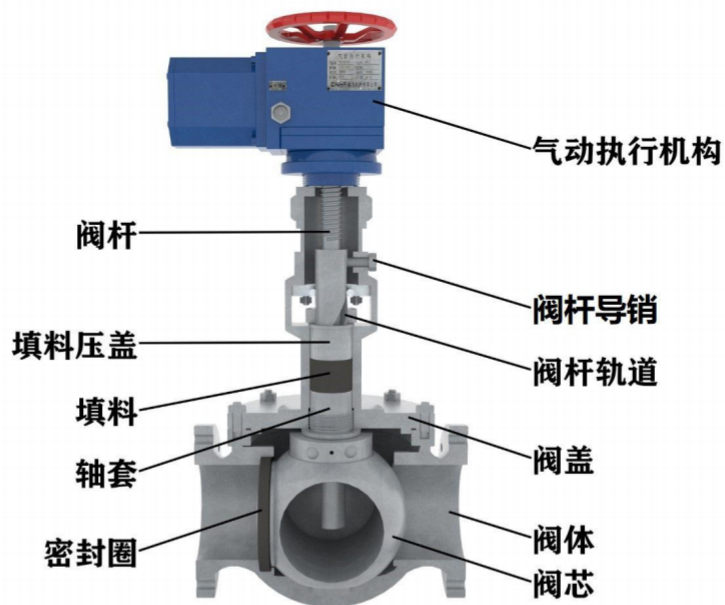
图 3-3 轨道球阀结构图

在茂名石化公司化工分部芳烃车间乙烯输送泵P-8000S出口轨道球阀加装气动马达过程中，轨道球阀原有阀杆利用铜套压盖的防脱结构被改为螺栓（拉杆）紧固的结构。事发当天芳烃车间外输乙烯准备过程中，现场人员在管道带压状况下，拆卸P-8000S泵出口轨道球阀气动马达紧固螺栓（拉杆），造成轨道球阀阀杆防脱功能失效，在阀门出入口压差（4.069MPa）的作用下，轨道球阀出口密封失效，中压乙烯瞬间逆向流入阀芯腔体推动阀杆冲出脱落，大量乙烯通过阀杆安装孔喷出，摩擦产生的静电火花引发泄漏的乙烯爆燃，造成人员伤亡。

由于气动马达拉紧螺栓被拆除，轨道球阀阀杆的防脱功能失效，阀门出入口压差推动阀芯移动，中压乙烯逆向流入阀芯腔体，阀杆在内压的作用下从阀体顶出飞脱。阀杆飞脱后，阀芯受乙烯流体压力作用偏心转动，阀芯密封面偏离了阀体密封面，形成了大量乙烯泄漏的通道，阀门出口侧中压管网液态乙烯从轨道球阀阀杆安装孔大量泄漏。
