保定满城长山纸制品有限公司
“1·18”一般起重伤害事故
调查报告

保定市人民政府事故调查组

2024年3月

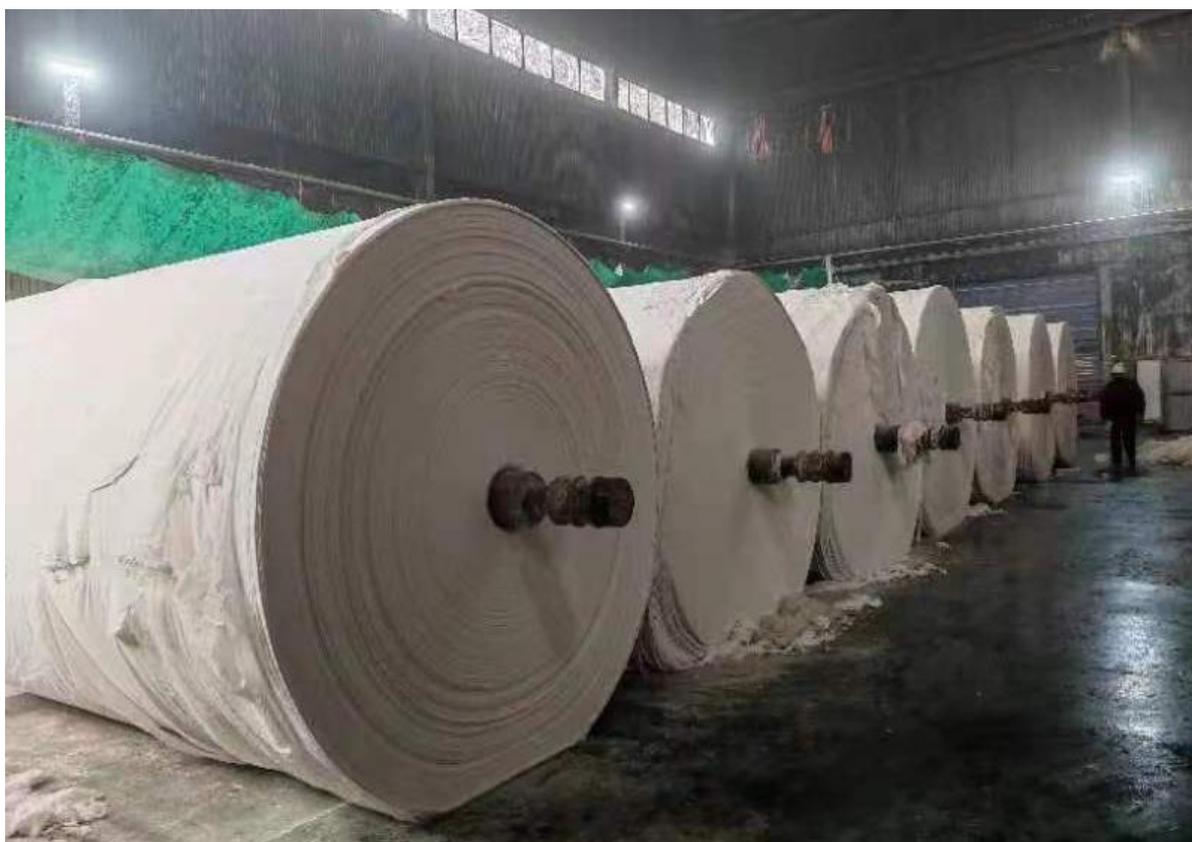
事故发生在“压光”与“卷曲复卷”的中间环节，该环节主要工作内容是：将造纸机生产出的半成品纸轴用起重机（高速车间东）吊放到复卷放轴区，再将纸轴用起重机（高速车间西）吊放到复合机上进行卷曲复卷。半成品纸轴长度 3.5 米，直径 2.5 米，重量约 3 吨。

图 1 造纸机生产出的半成品纸轴

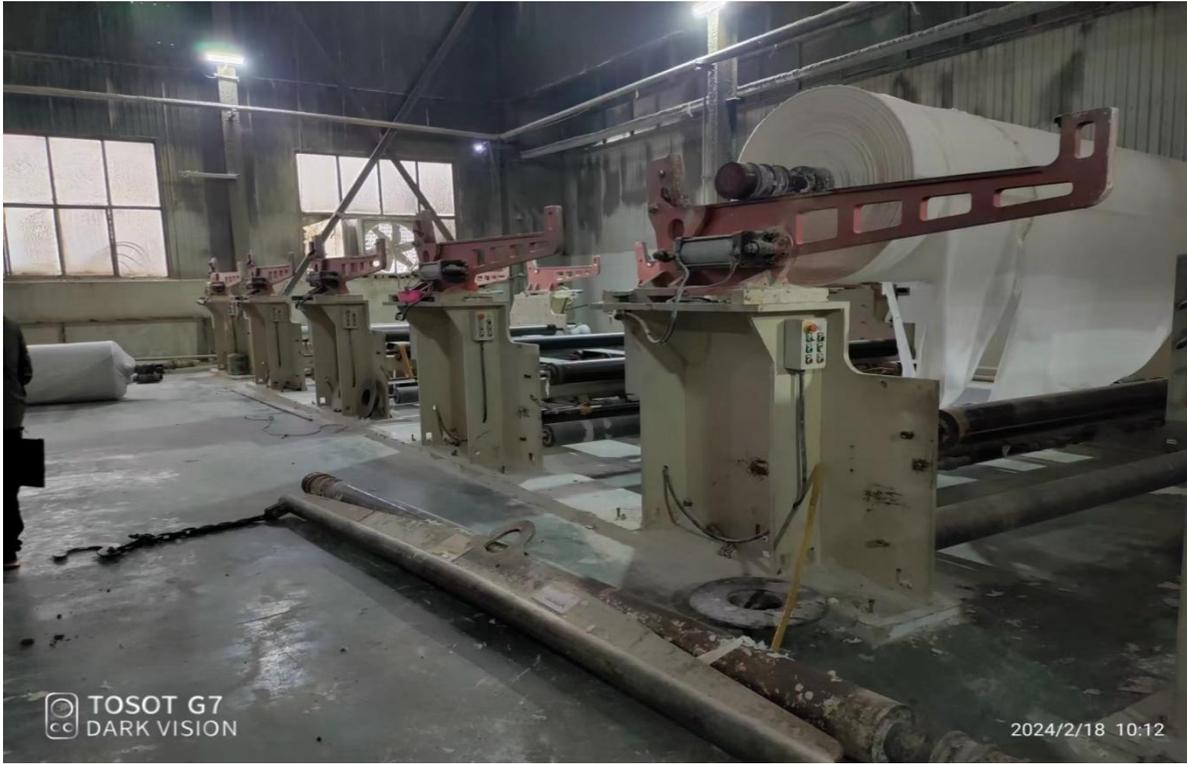
图2 用于对纸轴进行复合的复合机
