## 【事故调查报告】凤台县学谦墙体材料有限责任公司“2022·2·20”机械伤害事故调查报告

2022年2月20日晚10时10分左右，凤台县学谦墙体材料有限责任公司发生一起机械伤害事故，造成1人死亡。

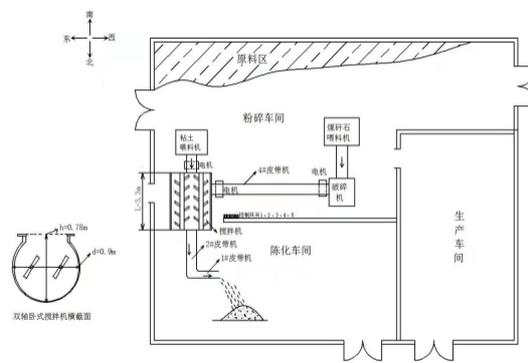
图2工艺流程图

现场位于安徽省淮南市凤台县丁集镇考庄村桂新庄凤台县学谦墙体材料有限责任公司原料粉碎车间内，原料粉碎车间用于制作堆放粉末材料（工艺流程如图2）。粉碎车间中央立有一堆粉末材料，顶部以及东侧底部发现死者尸体残缺部分（较明显部位为手臂一只），手电筒一个及部分衣物碎片（如图3）。粉碎车间东南侧为一出入口，出入口东侧放置一台搅拌机，在搅拌机内部发现死者尸体残缺部分，其余部位被粉末材料覆盖，难以确认（如图4）。在搅拌机东侧地面发现通道，通道口发现橙色安全帽一个，安全帽未见明显损坏痕迹，对搅拌机附近地形进行拍照固定，现场其他部位未见明显痕迹物证。搅拌机未发现安全防护措施（如图5）。
