南昌市经开区费森尤斯卡比（南昌）医疗  
器械有限公司厂房“12·14”较大火灾  
事故调查报告

2022 年 4 月

2021年12月14日15时38分，位于南昌市经济技术开发区青岚大道1701号的费森尤斯卡比（南昌）医疗器械有限公司一期综合厂房发生较大火灾事故，造成5人死亡、1人受伤，建筑烧损面积约4600平方米，直接经济损失3503.76万元。

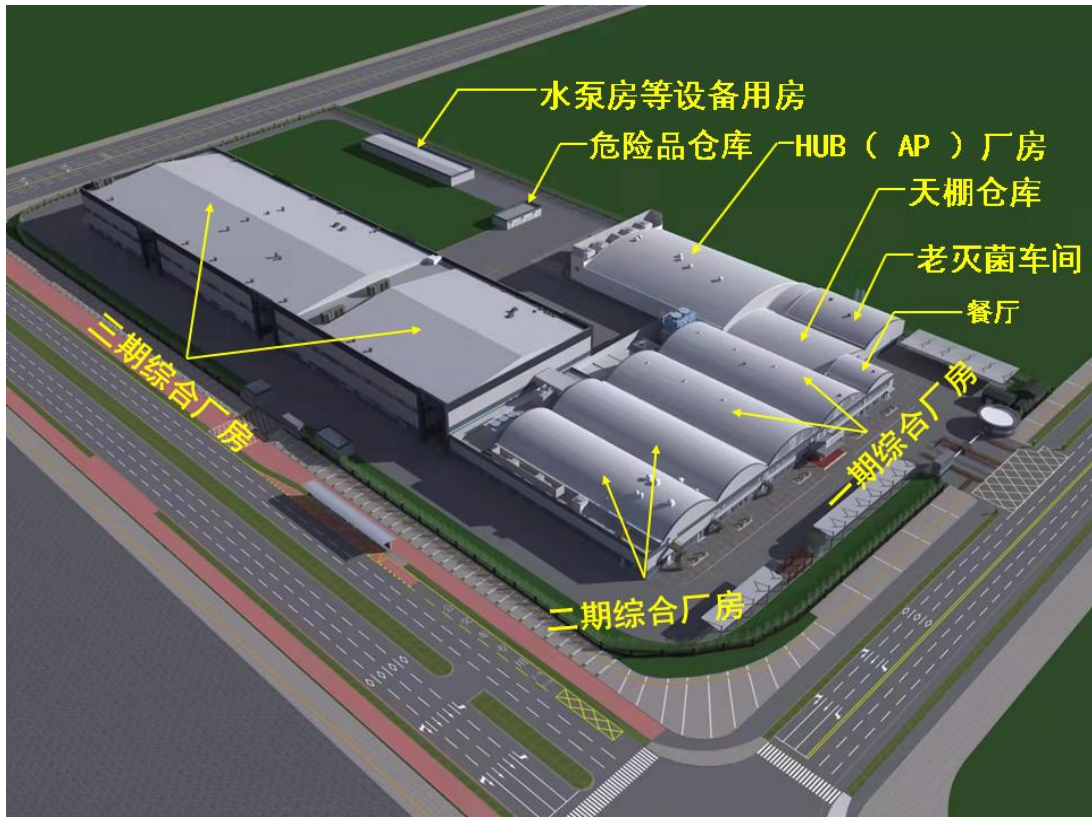
图 1

费森公司位于南昌市经济技术开发区青岚大道1701号，总占地面积约649280平方米，厂区内包含一期综合厂房、

老灭菌车间（已停用）、天棚仓库、二期综合厂房、HUB（AP）厂房、危险品仓库、水泵房、三期综合厂房、门卫室等建筑。（见图 1）

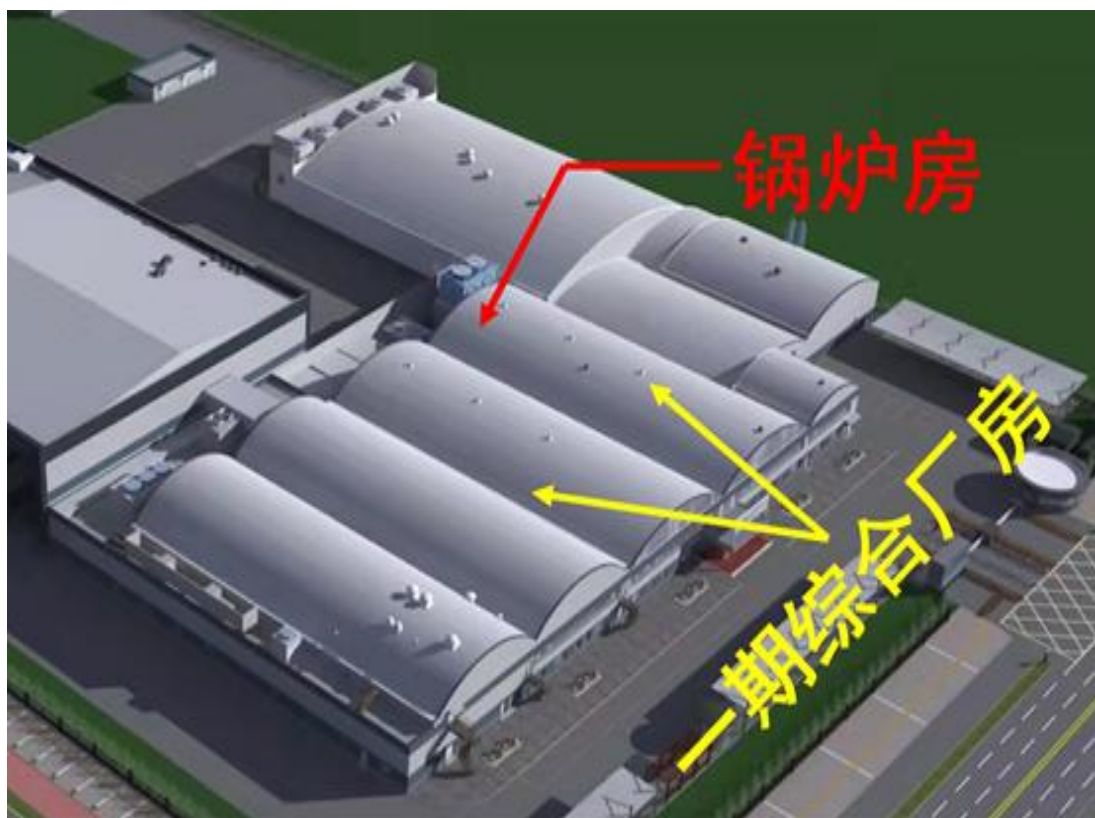
图 3

12月14日8时28分，恒业公司4名施工人员来到锅炉房（锅炉房所在位置见图3），准备开始施工。其中，梁某昌在锅炉房上空顶棚内进行电焊作业，李某林进行看护。
