# 合肥包河银河幸福广场商业 F 楼“12·6” 一般高处坠落事故调查报告

合肥市政府事故调查组

2024 年 1 月 25 日

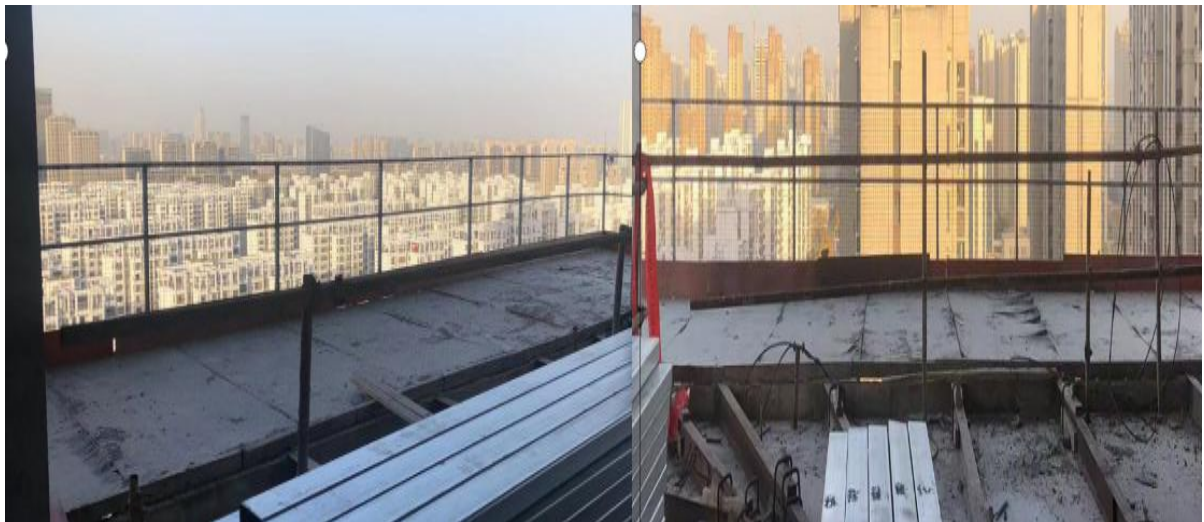
图 8 防护棚现状图

1.事故现场。事发地点位于F楼22层北侧防护棚平面防护上，防护上有一不规则的破损洞口，长约56cm，宽约36cm。该洞口南侧紧邻F楼结构面，距F楼东端12.6m，距地面高度83.4m。

是：施工单位未按规定对悬挑式防护棚进行检查和维修保养<sup>①②③</sup>，未发现防护棚平面防护的竹胶板存在风化腐蚀的隐患，作业人员在进入防护棚平面防护时，踩在风化腐蚀承载力下降的竹胶板上，竹胶板破裂，导致作业人员坠落。
