# 嘉禾塘村英花富民建材有限公司“8·20” 一般机械伤害事故调查报告

嘉禾县政府事故调查组

2024 年 2 月

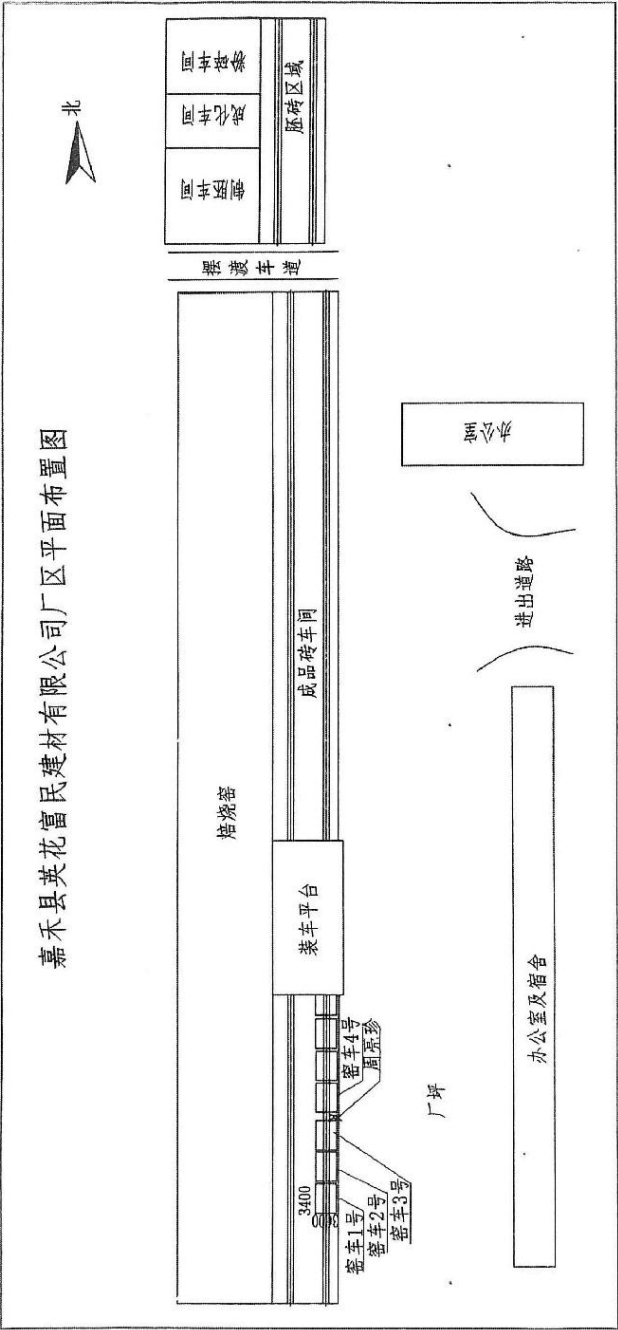
2023年8月20日11时5分许，塘村镇英花富民建材有限公司在停产检修期间，公司负责人、股东周亮珍在值班值守时，违规操作遥控器启动成品车间1号轨道地爬车检修，将自己挤压在第三台与第四台窑车间，造成1人死亡。事故直接经济损失1083898元（不含事故处罚）。
