# 安庆潜山县皖源刷业有限公司“3·6” 一般中毒事故调查报告

## 市政府“3·6”事故调查组

**事故调查组认定：**潜山县皖源刷业有限公司“3·6”一般中毒事故是一起因企业主体责任不落实，未查找管控环保设施安全风险，员工吸入污水处理站曝气生物流化池逸出的硫化氢等有毒有害气体导致中毒伤亡的一般生产安全责任事故。

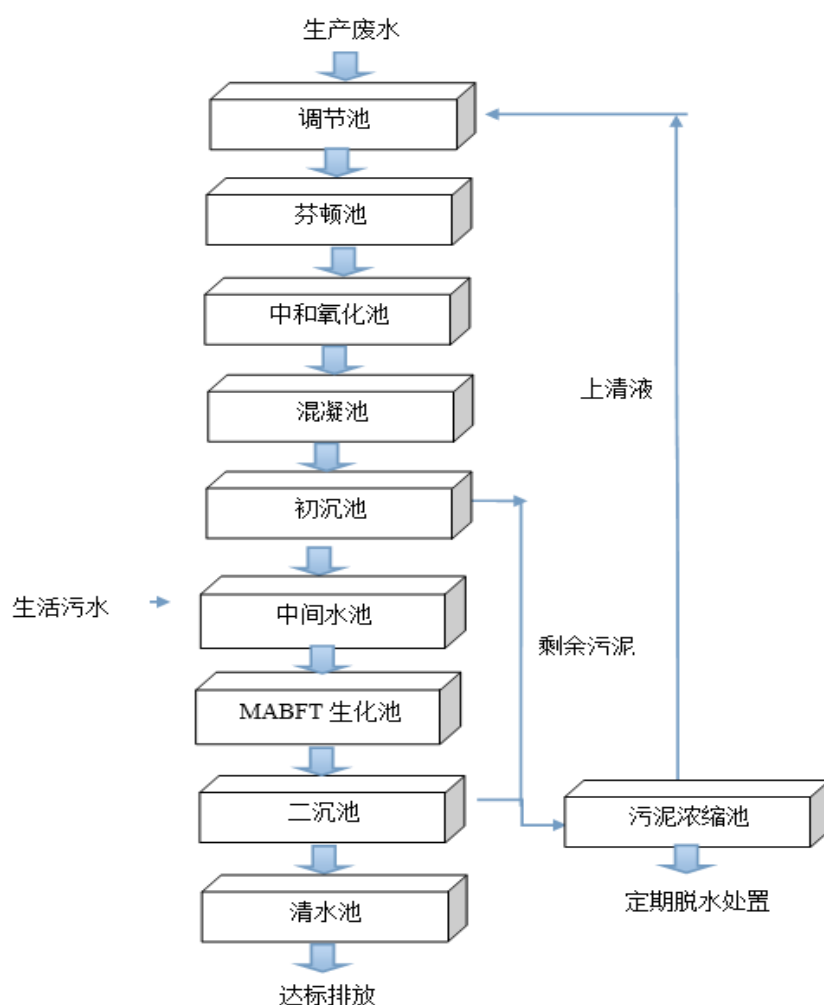
图 5 污水处理工艺流程图

**3.污水处理工艺流程：**生产废水<sup>[5]</sup>（含生活废水）经收集进入调节池→废水提升泵打入芬顿池→中和调节→絮凝沉淀池→曝气生物流化池<sup>[6]</sup>→二沉池→清水池，生产废水经企业污水处理设施处理后排入源潭镇污水处理厂，日处理规模 30t。污水处理使用双氧水、硫酸亚铁、混凝剂 PAC、絮凝剂 PAM 等药剂。

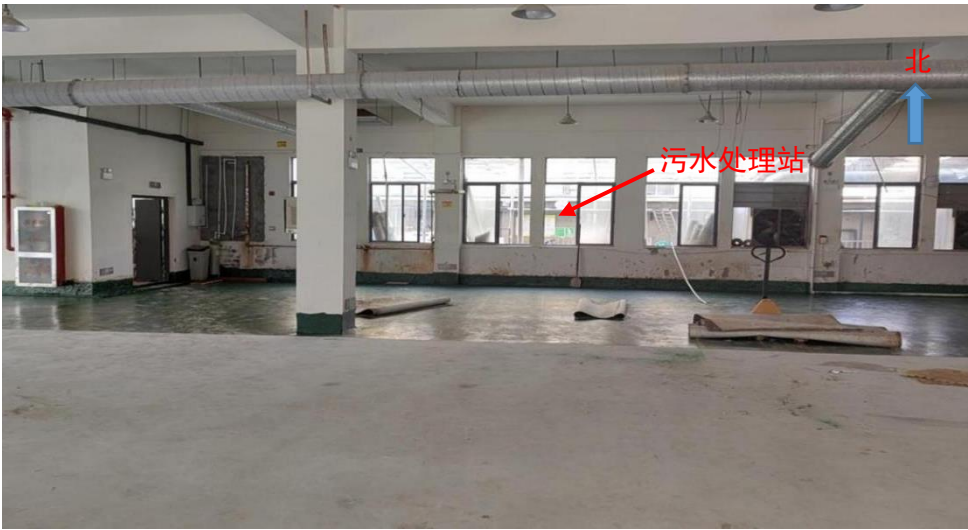
海绵车间现场

经现场勘察，事故发生在皖源刷业污水处理站，位于海绵车

间北侧，事故发生具体地点在污水处理站曝气生物流化池<sup>[8]</sup>（ABFT池）西南侧约 1.7 米处。
