# 安徽省天然市政工程有限公司“9·23” 坍塌事故调查报告

合肥市政府事故调查组

2023年5月

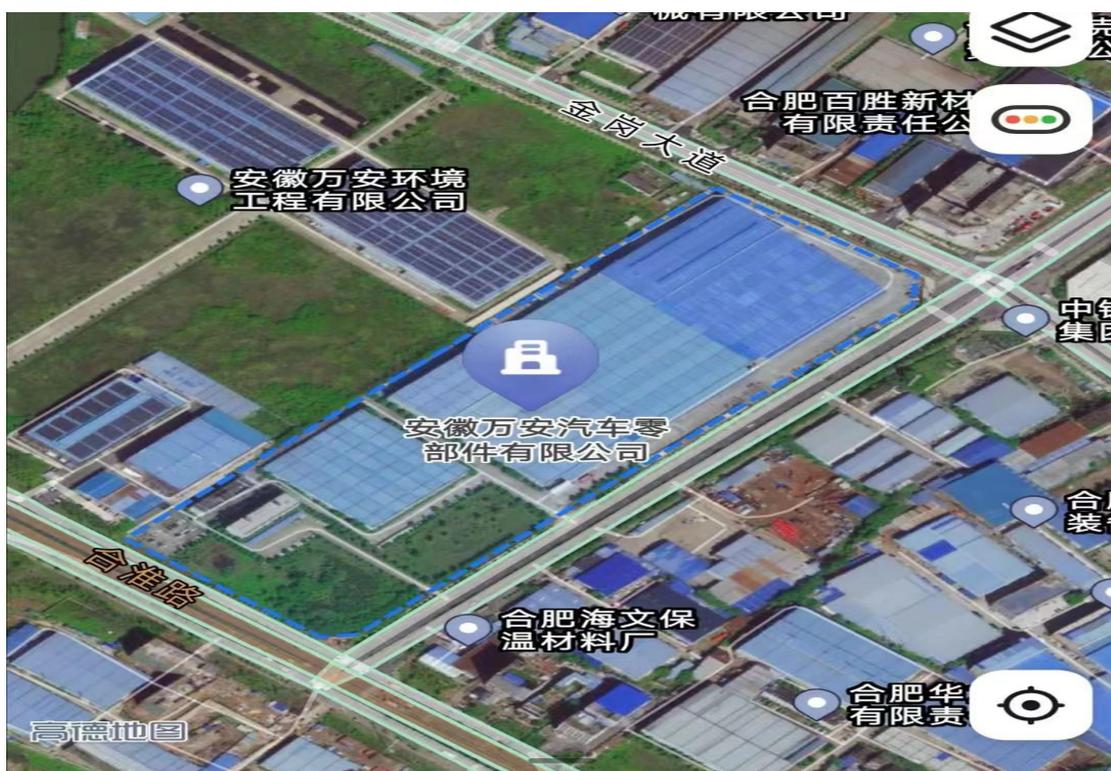
道西侧。根据生产需要，该公司在铝二车间建设热处理线。热处理线设备基础项目包括钢筋混凝土熔炼炉水池开挖与浇筑、预埋和导轨设备基础的开挖与浇筑以及围挡等。熔炼炉水池尺寸为长 5.5 米、宽 3.95 米、深 3.7 米，熔炼炉水池基坑工程属于危险性较大的分部分项工程<sup>①</sup>（以下简称危大工程）。
