宿州市萧县“2021·8·27”较大火灾事故 调查报告

2021年8月27日1时36分许，宿州市萧县发生一起较大火灾事故，造成4人死亡，直接经济损失152.78万元。

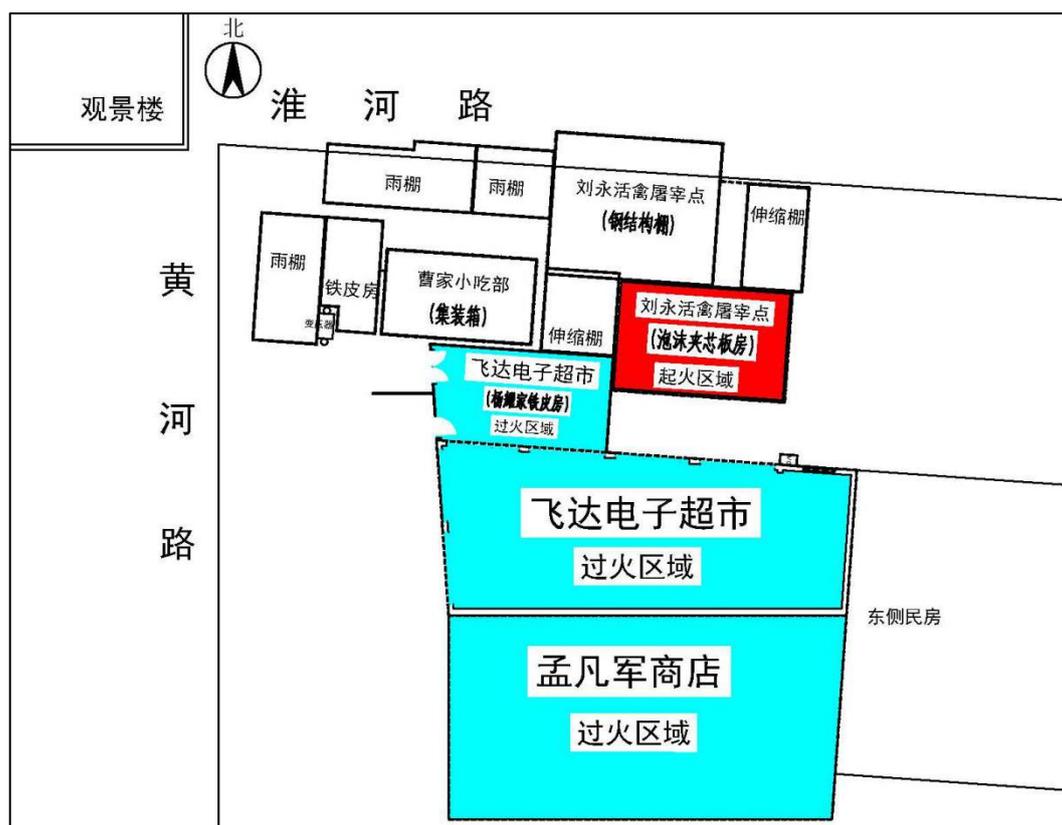
图 2 发生火灾建（构）筑物位置示意图

飞达电子超市位于黄河路与淮河路交口东南角（如图 1）。该建筑北侧为萧县刘永活禽屠宰点，南侧为孟凡军商店，西侧紧邻黄河路，东侧为居民住宅（如图 2）。经调查，该建筑房地产权利人为杨某，房产证标注建筑面积 121.64 平方米。该建筑为杨某父亲所建，房屋建成时整体为两层砖混结构局部含钢筋混凝土梁柱混合承重结构体系。2009 年 7 月，杨某取得该房屋所有权，之后杨某将二楼东侧露台加盖彩钢板房。事故发生前，一层主要用于经营使用，二层主要用于储存货物，2020 年，杨某在房屋北侧搭建一铁皮房，用于存储杂物。

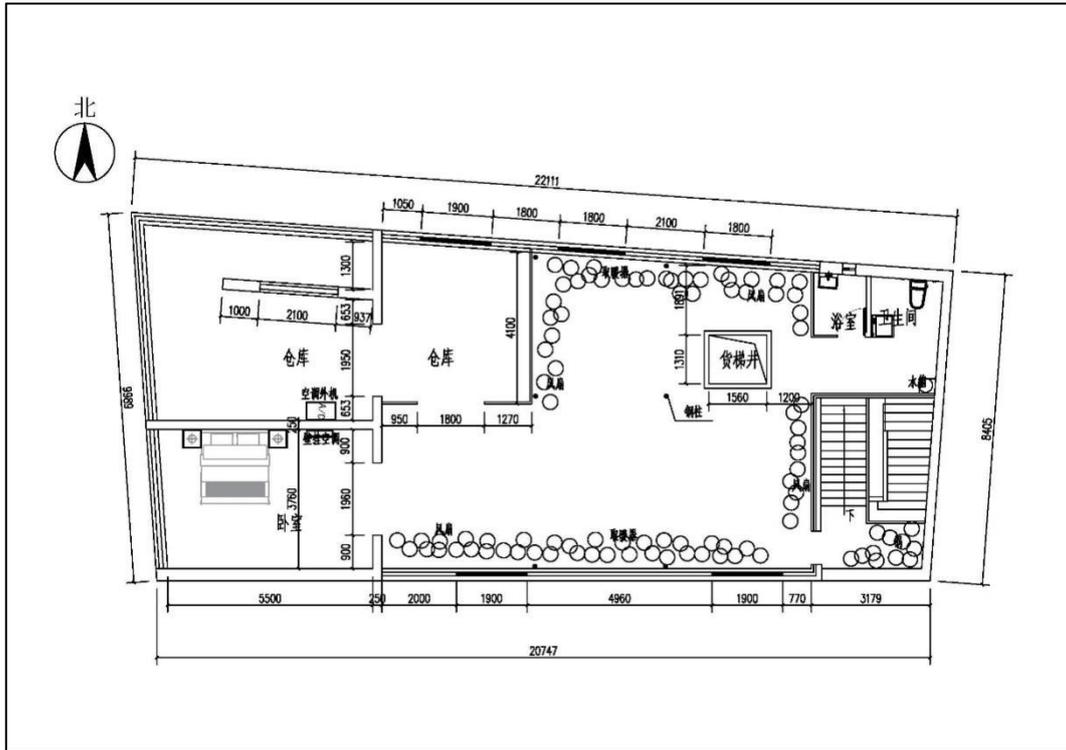
图 4 杨某家二层平面示意图

二层西侧为两间房屋，其中南侧为卧室，北侧用于储存货物。东侧为后期加建彩钢板房，其西北角用铁皮隔出一房

间，房间内存放大量取暖器和风扇等电器用品。二层东北角自东向西为卫生间和浴室，浴室西南侧楼板留有一方形洞口，用于提升货物。所有物品过火烧损严重，仅剩铁质骨架（如图8）。

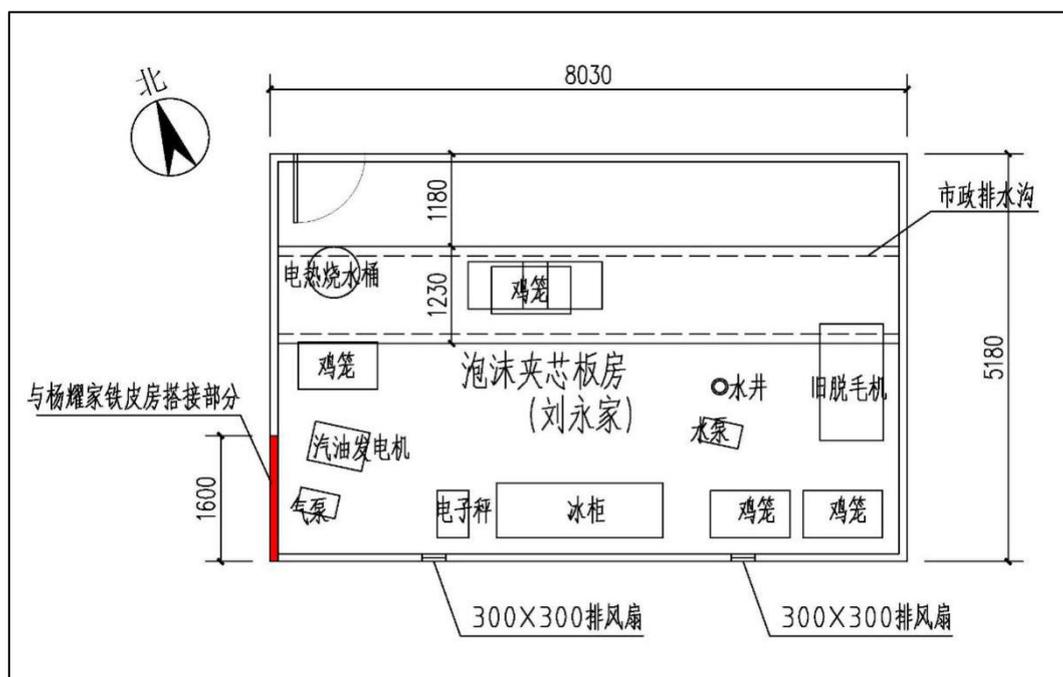
图 10 刘永活禽屠宰点泡沫夹芯板房平面示意图

该屠宰点位于杨某家北侧，由一间泡沫夹芯板房、一间钢结构棚、两个推拉棚组成。泡沫夹芯板房位于杨某家铁皮房东北侧（如图10），占地面积约42平方米，南北长约5.18米，东西长约8.03米，其西墙与杨某家铁皮房东墙有部分搭接，搭接宽度约1.6米；该板房顶部西南角过火烧损最为严重，东侧、北侧区域过火烧损较为轻微（如图11）。该板房内南侧自西向东摆放有气泵、电子秤、冰柜和空鸡笼，冰柜过火后仅剩铁质骨架；西侧有一汽油发电机，北侧有一电热烧水桶，东侧有一旧脱毛机，以上物品均烧损变形；房内北侧有一自西向东的排水沟，排水沟盖板西侧存放有部分鸡

(1) 依据萧县消防救援大队出具的《火灾事故认定书》(萧火消认字〔2021〕第0011号),起火时间为2021年8月27日01时36分许;起火部位为刘某家使用的杀鸡棚(即泡沫夹芯板房)内部(杀鸡棚位于杨楼镇观景楼东侧,杨某房屋北侧);起火点为刘某家使用的杀鸡棚内部南侧区域;起火原因为刘某家使用的杀鸡棚内部电气线路故障。

刘某违章搭建的泡沫夹芯板房，与杨某家房屋的防火间距和隔墙耐火极限均不满足国家相关要求；本人在未取得电工证的情况下，在泡沫夹芯板房内违规私自敷设电气线路；泡沫夹芯板房内部电气线路故障引发火灾，大火蔓延至周边建筑，并造成杨某家4人死亡。
