# 市城区“3·5”一般物体打击事故调查报告

市城区“3·5”一般物体打击事故调查组

2024年4月12日

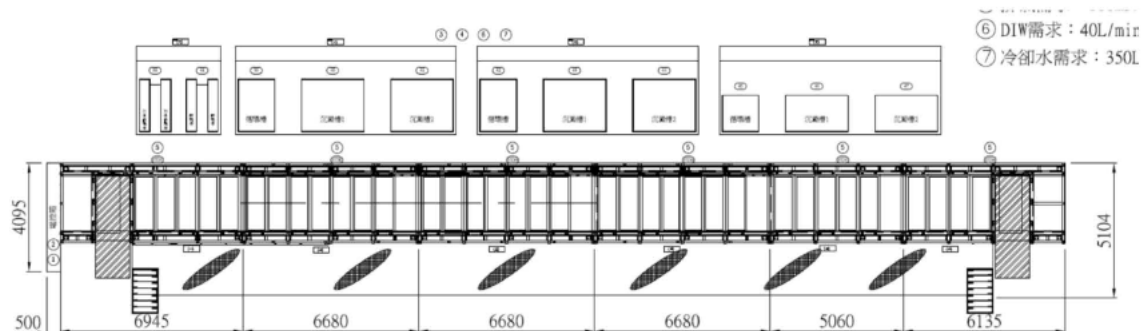
图 1 设备平面布置图

事故设备为 HF 薄化玻璃基板蚀刻设备（见图 1）。该设备原为信利半导体公司 PGM 减薄生产部的生产设备，放置在信利厂区 26 栋厂房 1 楼车间酸刻房（见图 2），因设备故障老化无法维修使用，于 2024 年 1 月 26 日完成报废设备申请流程，车间于 2024 年 2 月 26 日停止生产。
