# 平房黎明哈尔滨市平房区小刚焊接修理部“3·16”挤压伤害一般事故调查报告

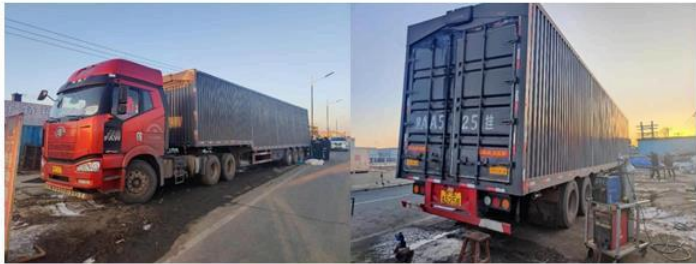
事故发生地点在平房镇黎明村1号，哈南路南侧路边，车辆车头朝西，停靠路边。候小刚独自作业，现场无其他人员。车厢尾部地面有液压油泄漏痕迹，车箱板无法升起。现场留有二氧化碳保护焊机、电焊机和二氧化碳气瓶各一个。车厢左前、右前和右后方底部和方管有明显的新焊接痕迹，左后方管有因高电流导致的焊痕。

图 1：车头

图 2：车尾

图1：车头 图2：车尾
